**Skredfarevurdering ved
Skiferbrot i
Nordheringslii i Vågå
kommune**

Sunnfjord Geo Center

Dokumentnr.:	Dokumenttittel:		
2018-07-103C	Skredfarevurdering ved skiferbrot i Nordheringslii, Vågå kommune		
Klassifisering:	Revisjon	Distribusjon:	
Intern	0	Oppdragsgjevar	
Leveransedato:	Status:	Sider:	
29.10.2019	Godkjend rapport	27

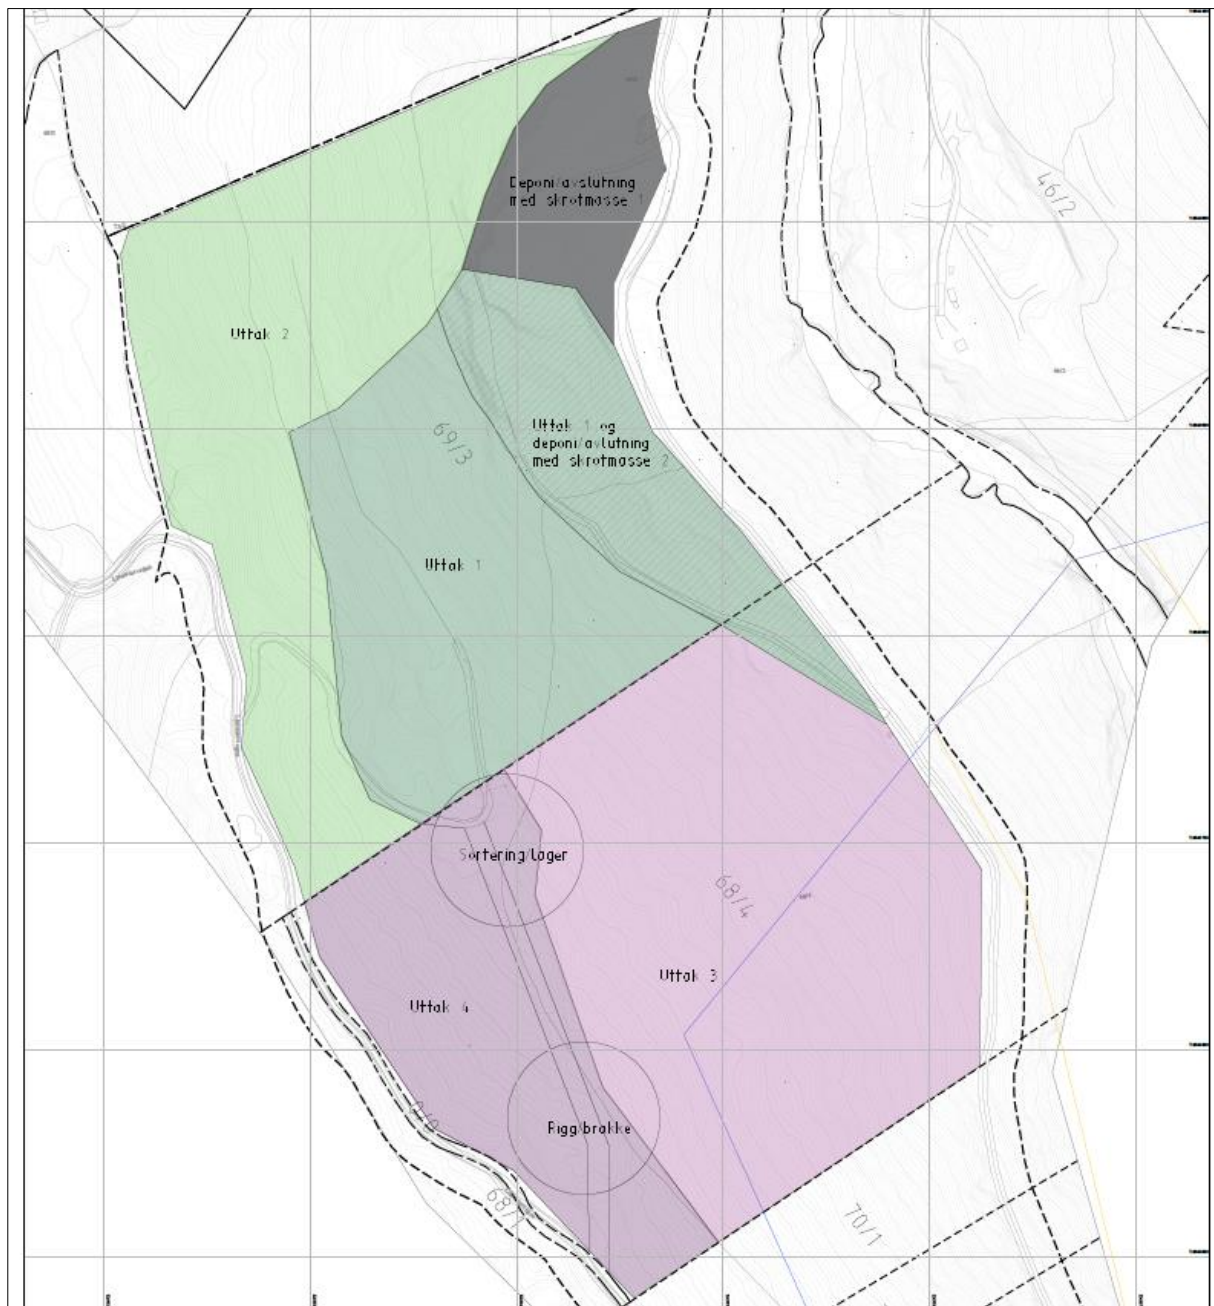
Figur 2: Kart som viser kvar det skal hentast ut massar og plassering av riggbrakke. Teikna 24.01.2019 av Nordplan AS. Plassering av riggbrakke kan endrast.

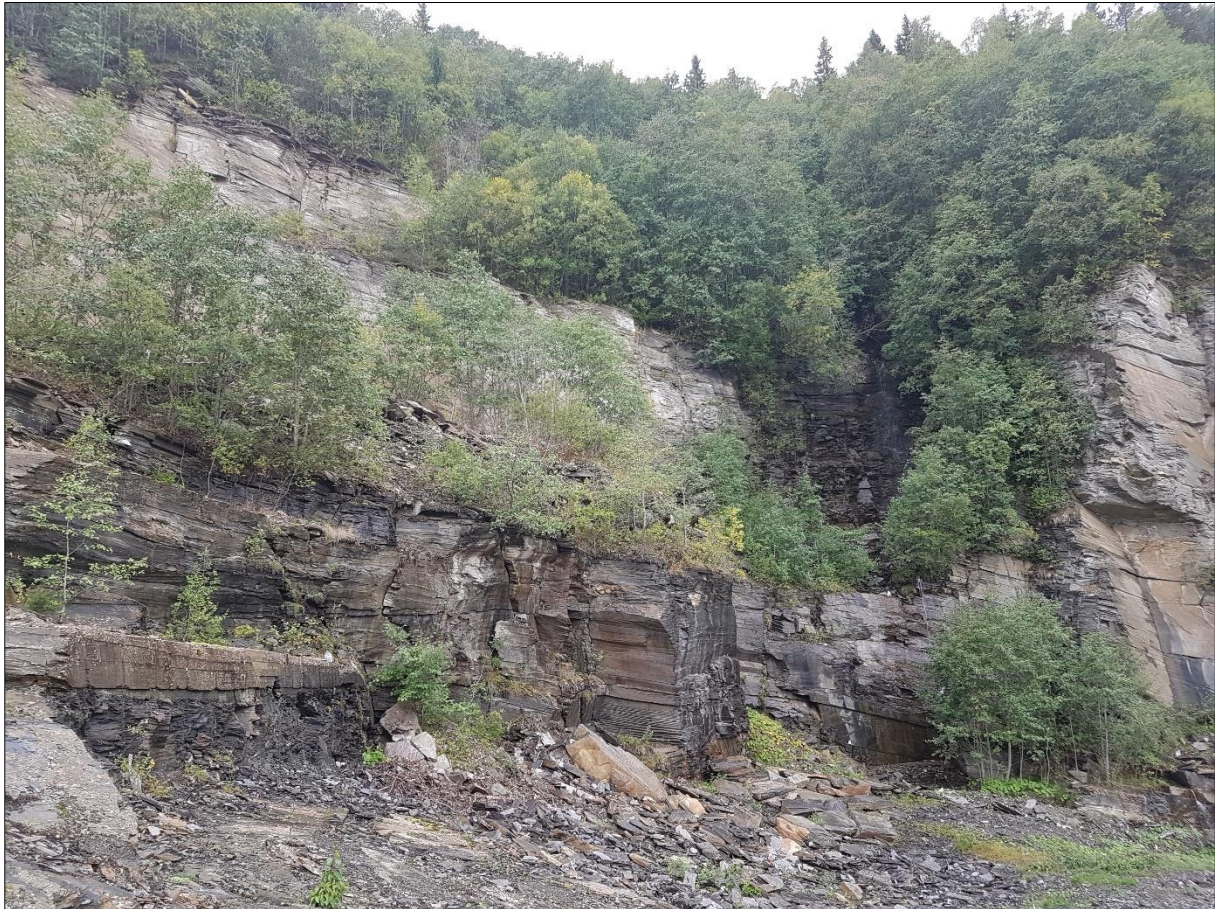
Figur 7: Bilete tatt i skiferbrotet i nordaustre del av planområdet. Etter tidlegare drift står det igjen omtrent vertikale fjellveggar med den skifrige bergarten fyllitt.

Aktsemdkarta til NVE viser at det er potensiell fare for steinsprang frå dei bratte fjellveggane i skiferbrotet nedst i planområdet. Ovanfor planområdet er det ingen område som er bratte nok til utløysing av steinsprang i fylgje kartet. Hellingskartet basert på laserdata støttar dette. Bergarten er fyllitt, som er ein skifrig bergart (har foliasjon), og som sprekk opp langs foliasjonen, og i tillegg vertikalt på denne (Figur 7). Etter tidlegare drift i skiferbrotet står det

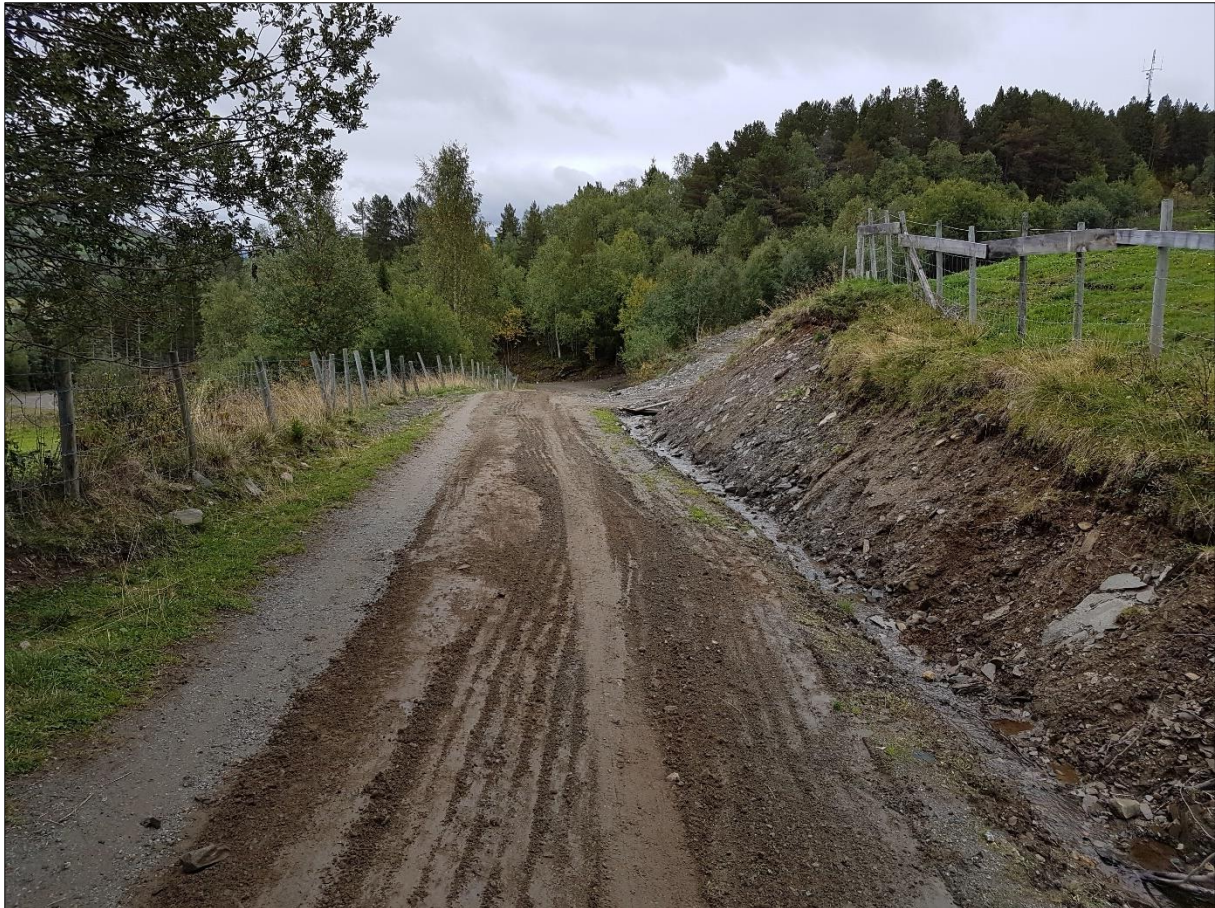
Figur 8: Bilete tatt i Liasætervegen ovanfor planområdet. Området ovanfor planområdet har tjukke moreneavsetjingar.

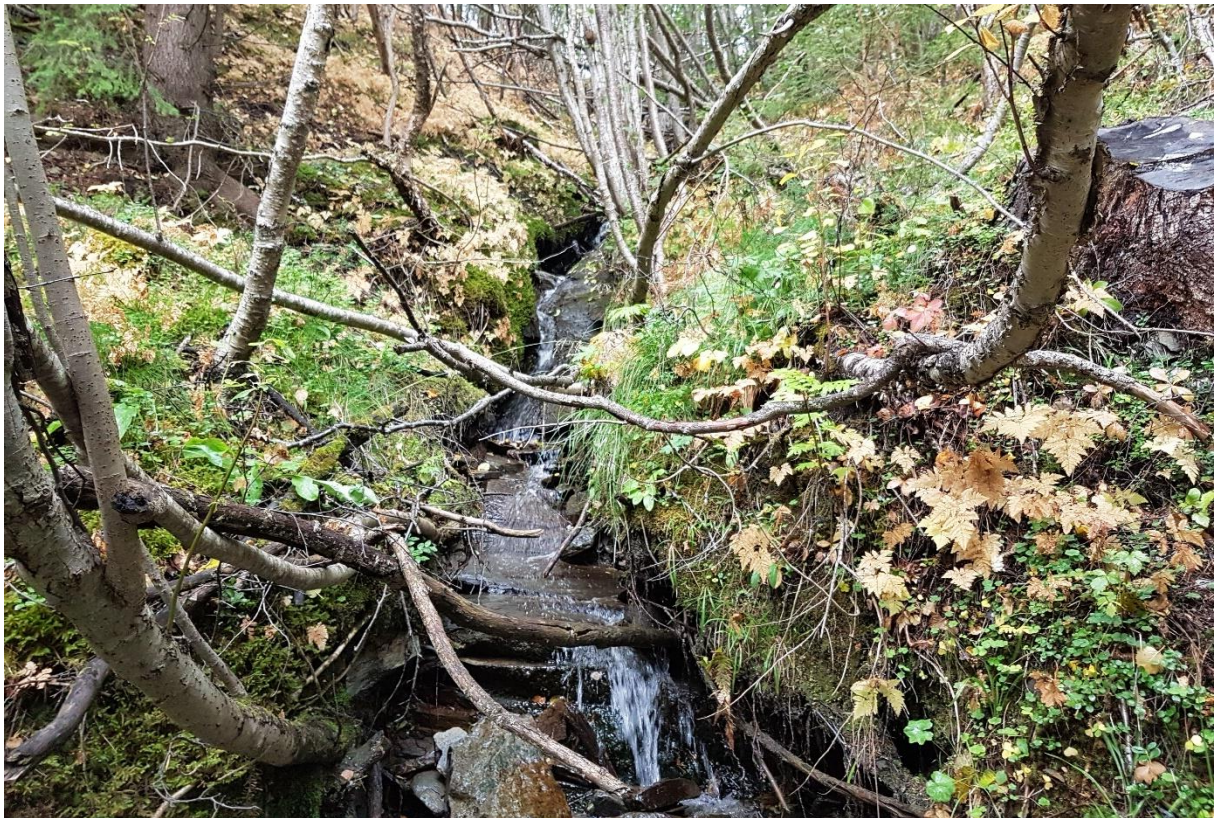
Figur 14: Dei to dreneringsvegane som vert samla 50 m vest for nordlege del av planområdet har erodert seg ned i eit tynt lausmassedekke og delvis i fjellet under. Bilete tatt like ovanfor der bekken kryssar traktorvegen i planområdet.

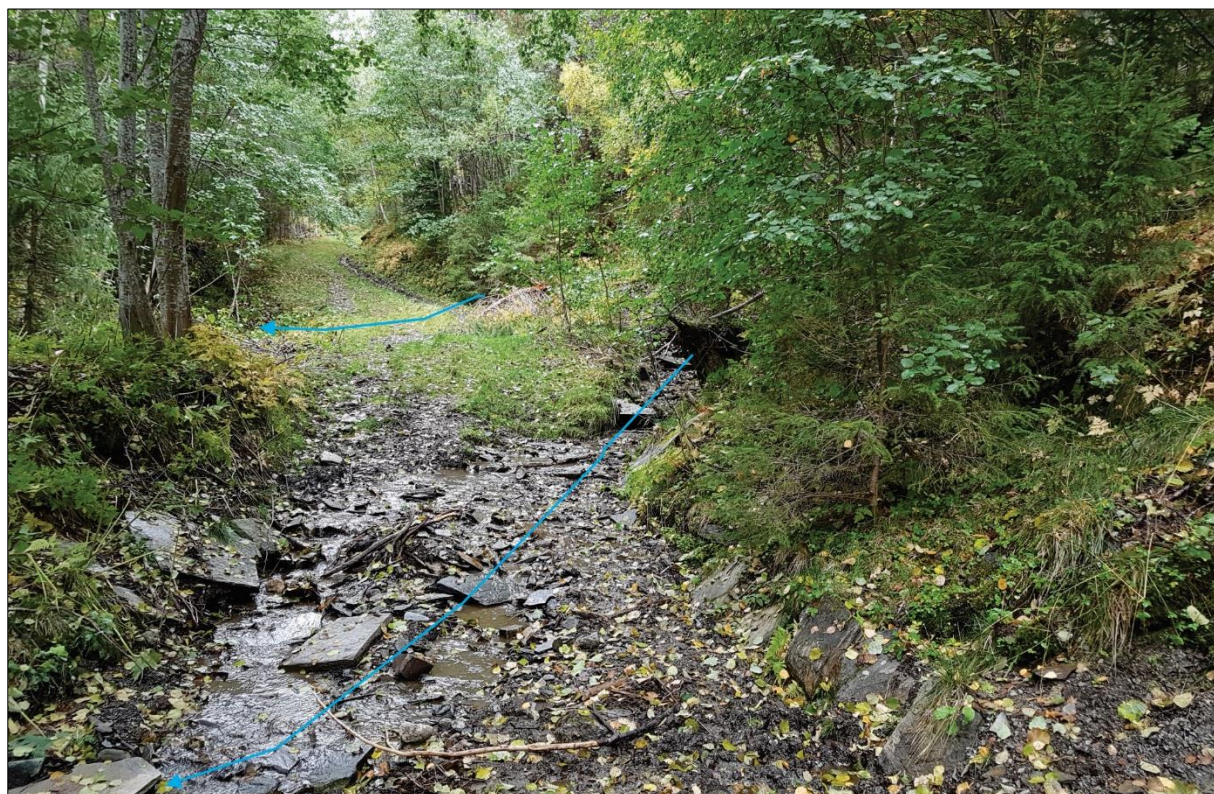
Figur 15: Same bekken som i biletet over. Der den møter traktorvegen deler bekken seg og renn på kvar si side av ein liten rygg. Bekken vert samla igjen der den møter skiferbrotet. Delar av traktorvegen er vaska vekk.

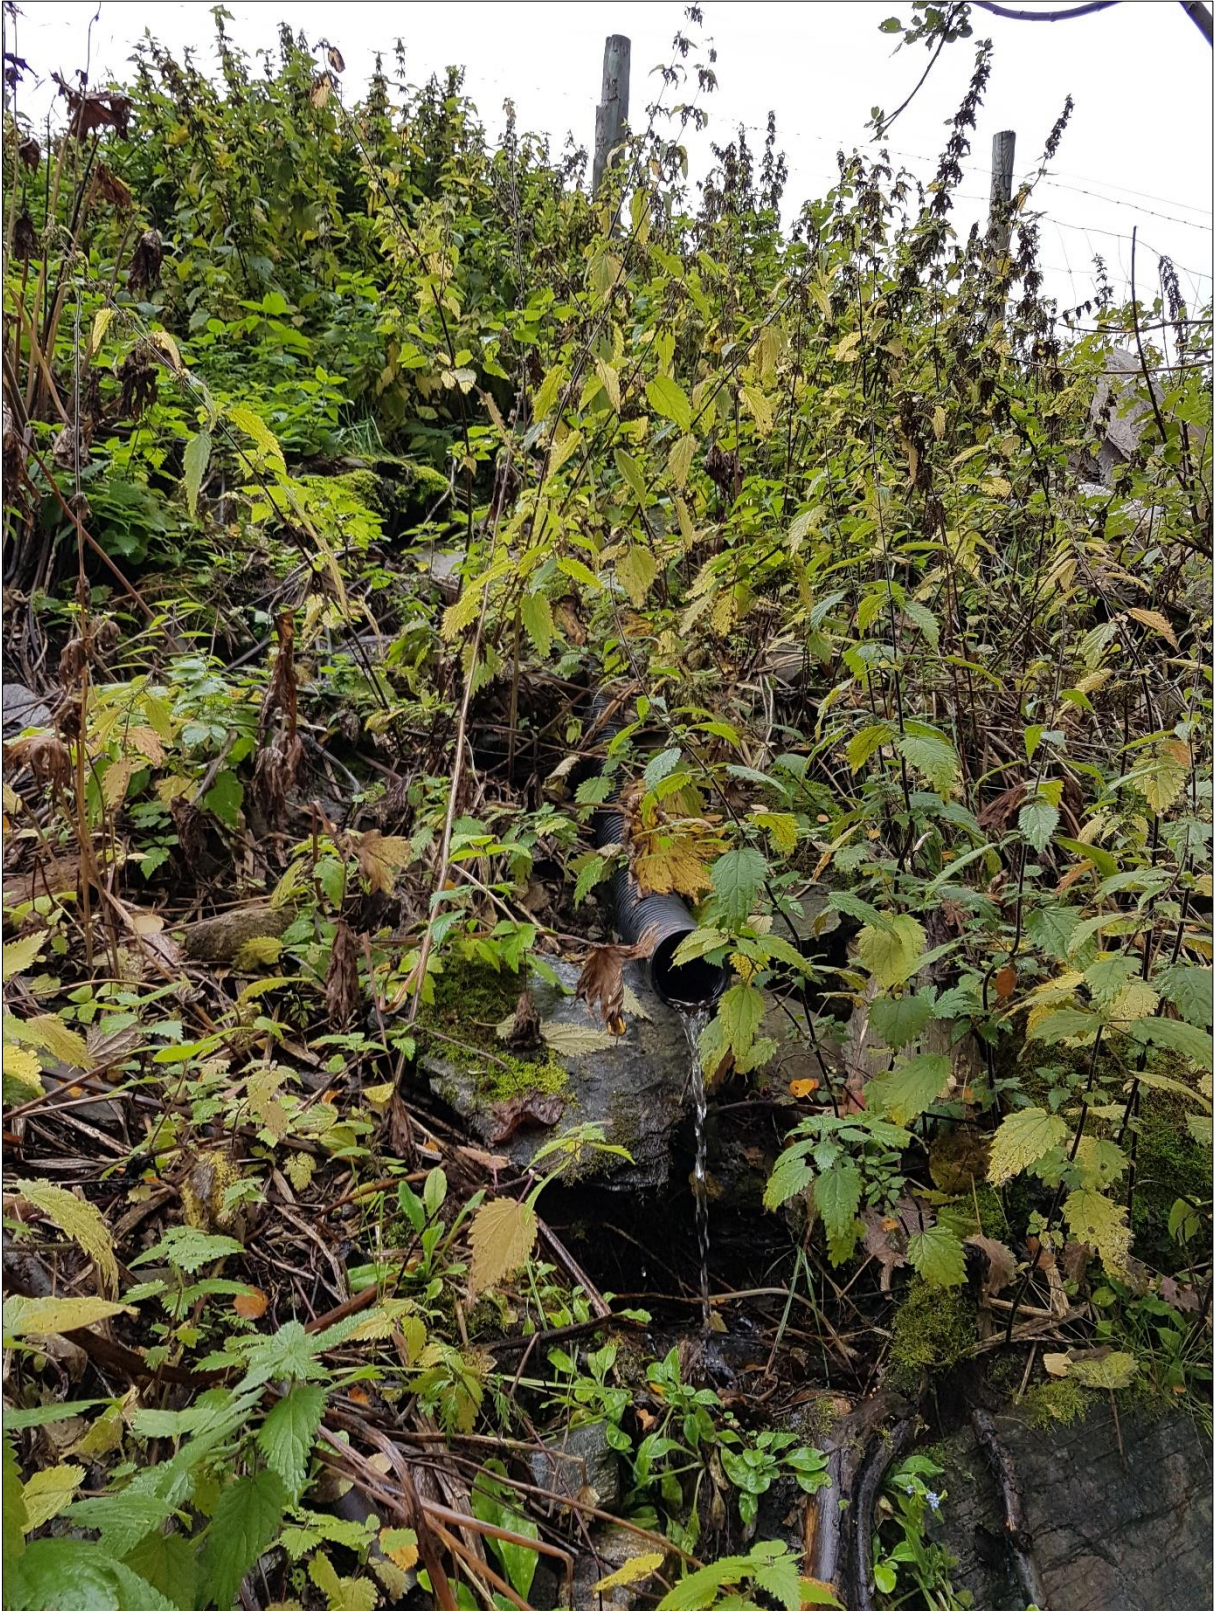
Figur 16: Stikkrenna frå røyrt/grøft som kjem frå dyrka mark på Søre Liasætrin. Stikkrenna kjem ut i toppen av ei skråning med mellom 30-40° helling. Krittisk punkt nr 3.

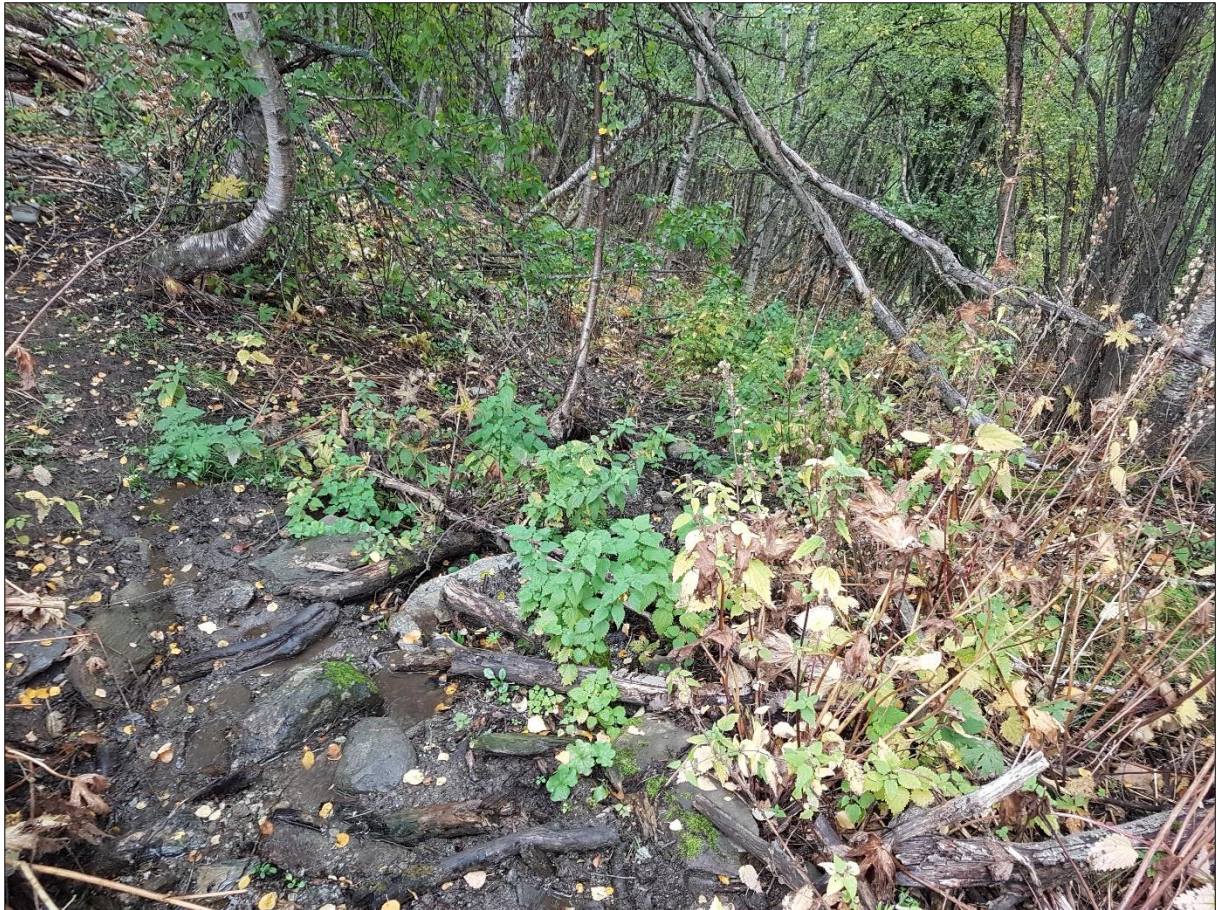
Figur 17: Skråninga der stikkrenna har utløp. Ingen godt definert kanal i skråninga og vanskeleg å kartlegga dreneringsvegen vidare nedover. Der er eit tynt lausmassedekke i skråninga som viser at det er utvasking på grunn av vatnet, men ingen spor etter større utrasingar.

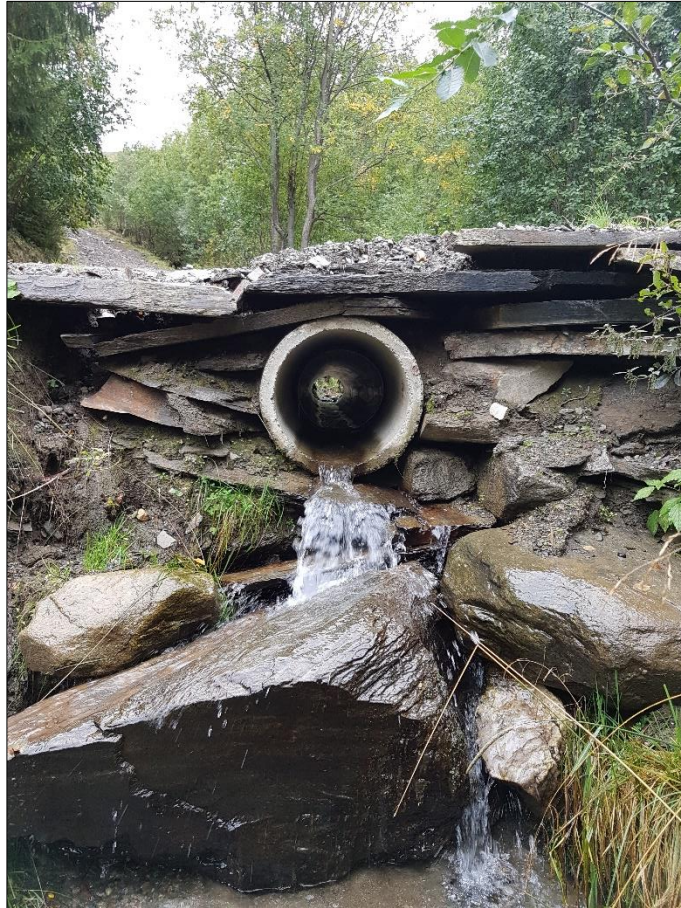
Figur 18: Kritisk punkt nr 1. Kulvert under Liasætervegen ved Søre Liasætrin.

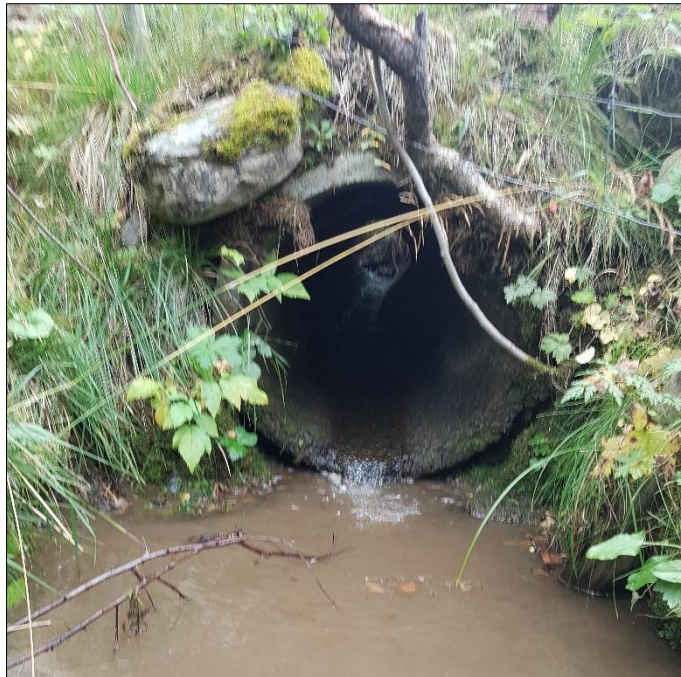
Figur 19: Kritisk punkt nr 2. Kulvert under sti/traktorveg ved sørlege ende av dyrka mark på Søre Liasætrin.

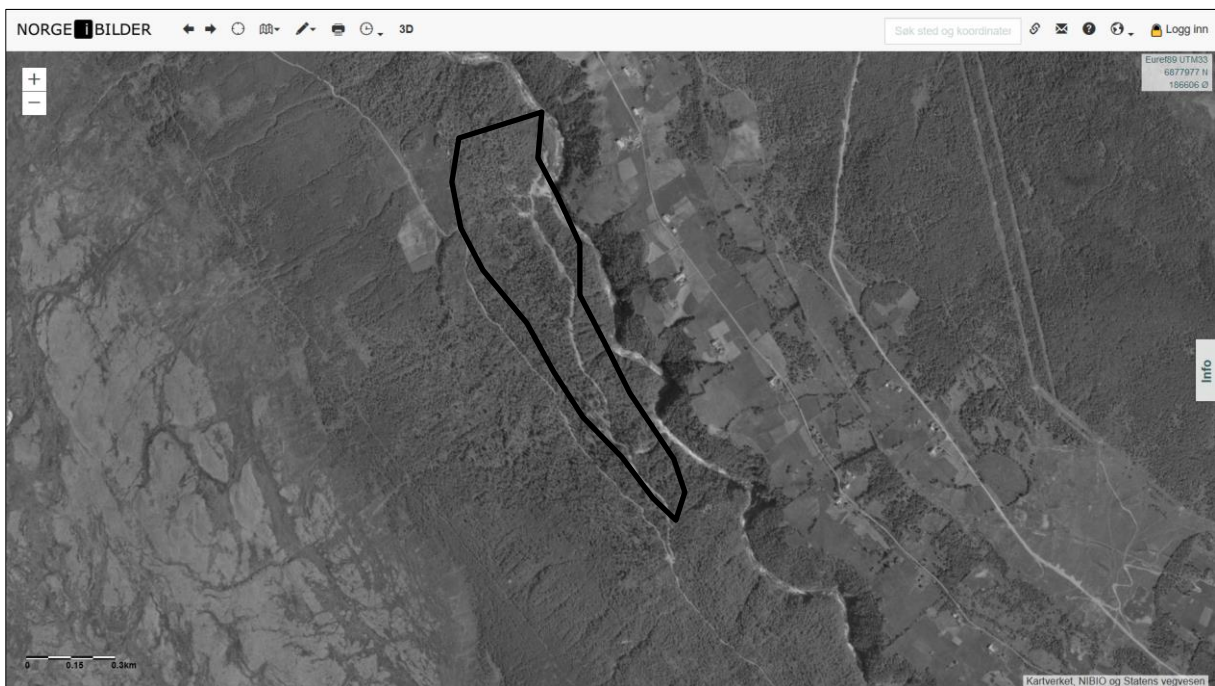
Figur 22: Flyfoto frå 1964. Det er ikkje så stor skilnad på skogen i fjellsida. Den kan ha vorte noko tettare på grunn av lauvskog etter 1964. Tregrensa er kring 20 høgdemeter lægre enn i dag. Ein kan sjå same spora på skada skog, men dei går ikkje lenger ned i fjellsida, sjølv om tregrensa er lægre.

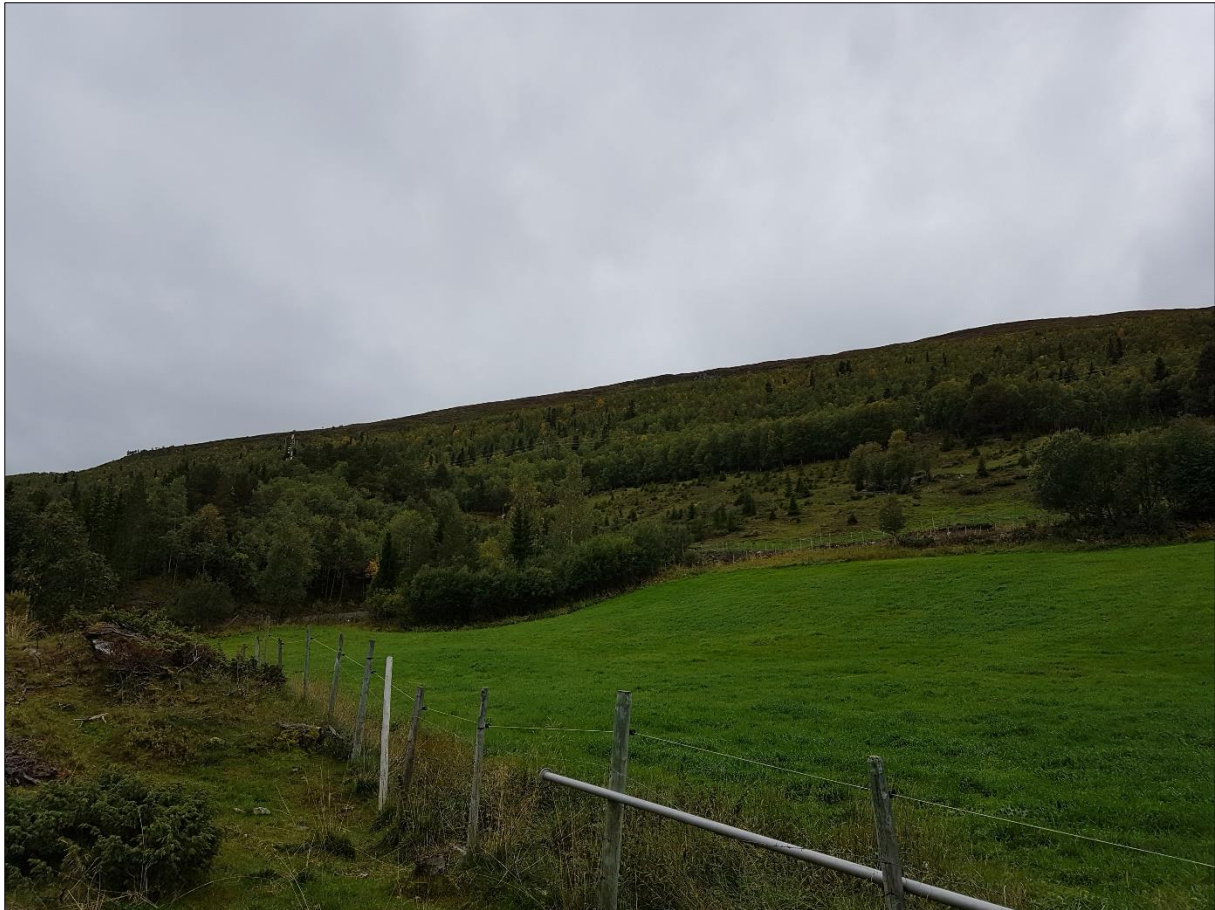
Figur 23: Bilete tatt frå nedsida av den dyrka marka og oppover fjellsida ovanfor planområdet. Fjellsida er dekkja av tett blandingsskog. Øvst i fjellsida kan ein skimta den bratte skråninga ovanfor tregrensa, som er potensielle losneområde for snøskred.

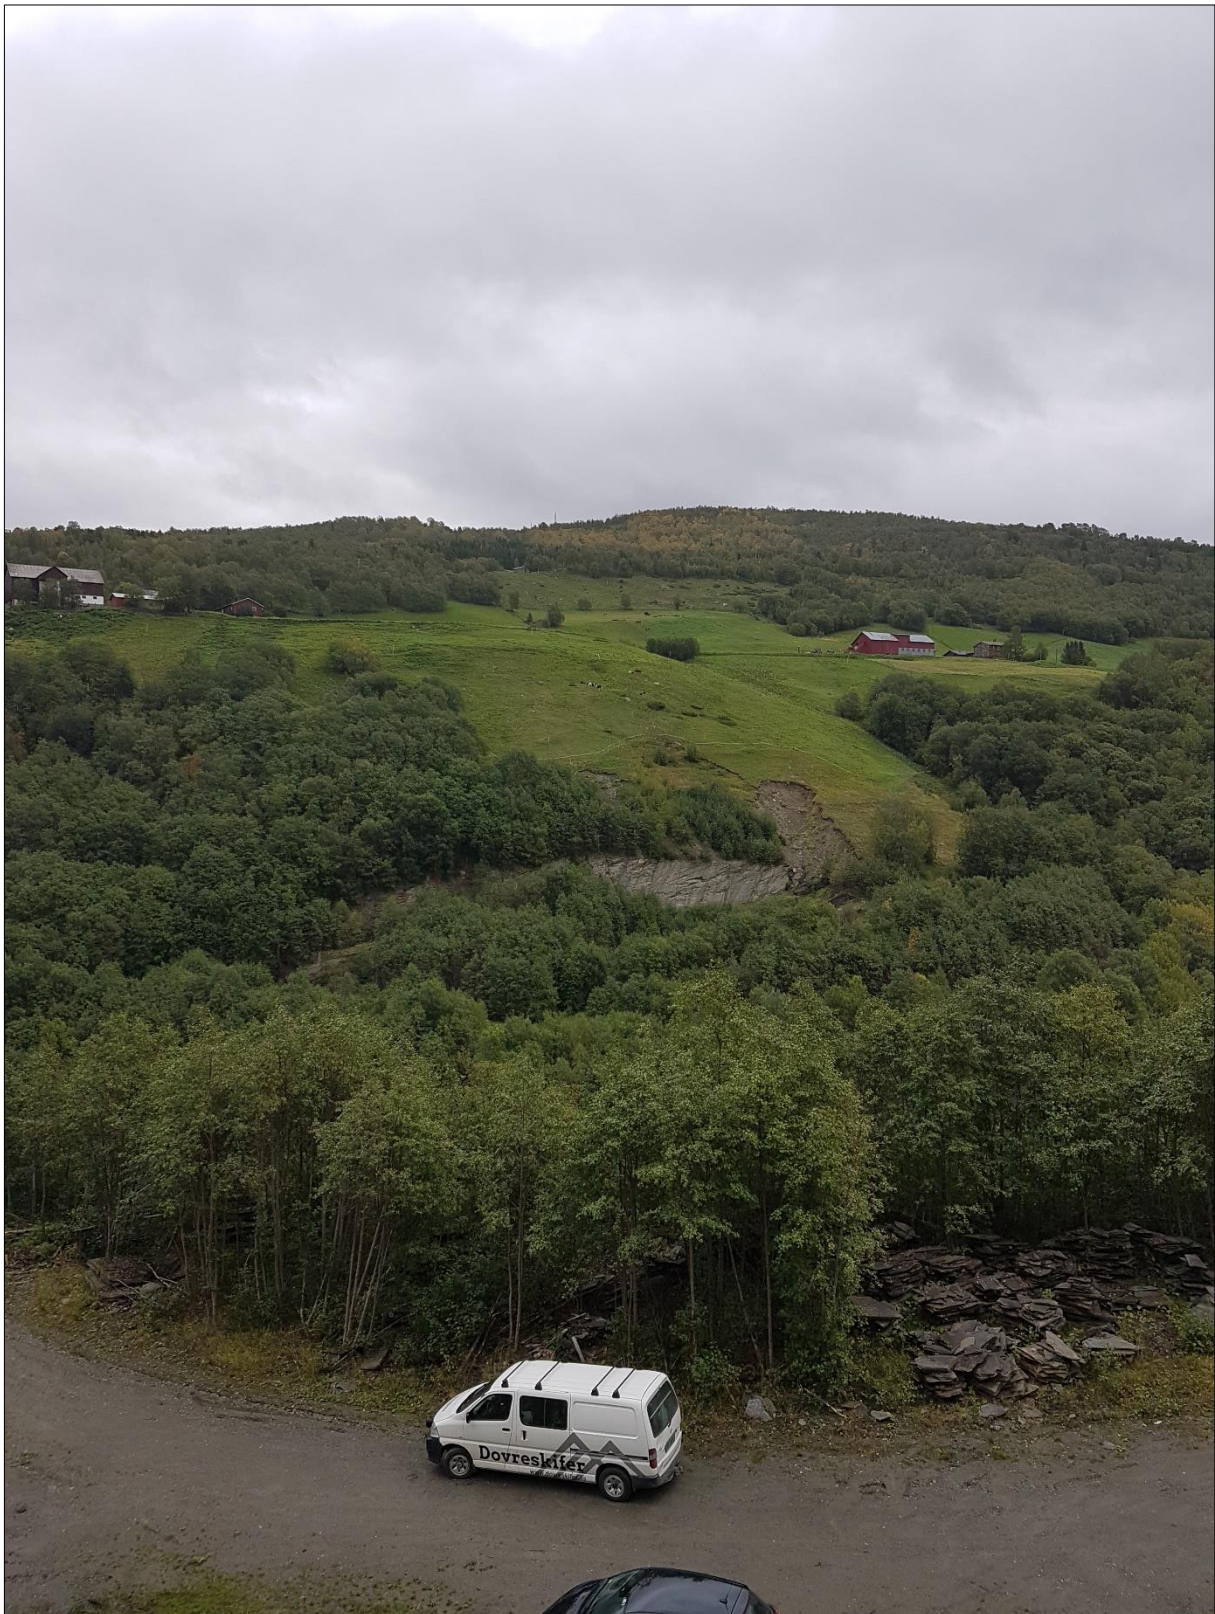
Figur 28: Jordras på motsett side av elva Finna i forhold til planområdet. Elva har grave seg ned i tjukke lausmassar, og det er ikkje uvanleg med utrasing langs den bratte elveskråninga. Planområdet startar ovanfor elveskråninga.
