## Nordigard Seignes, Vågå, 0515 - 89/1, Gardstun

Kulturminnenivå	Lokalitet
Kommune	Vågå
Objekt-ID	0515 - 89/1
Ny	Nei
Synleg	Ja
Kulturminnenamn	Nordigard Seignes

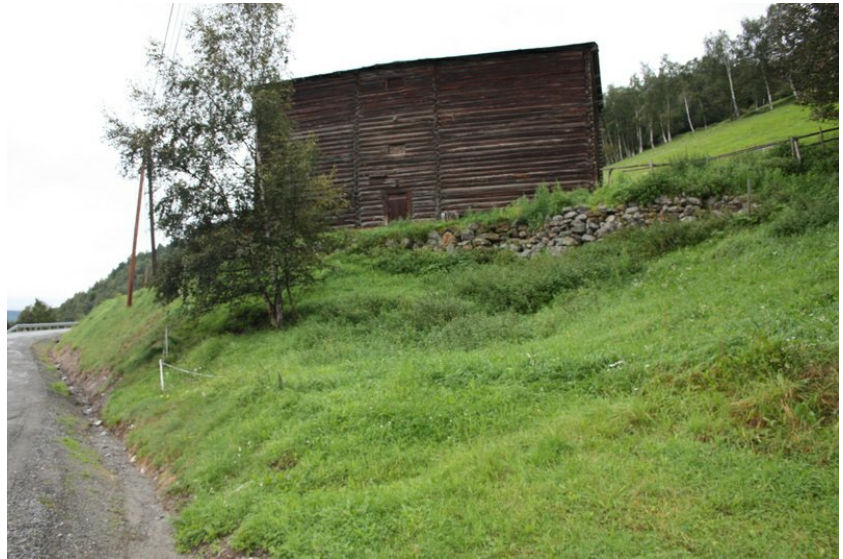
Treskelåve 7,4 x 15,2 m

Verneverdige bygningar, antikvarisk verdi, heilskapen er litt redusert av vegen som deler tunet og ein mister noko av samanhengen. Positivt kulturmiljø (landskap og bygningar), mange bygningar. Potensial for auka landskapsverdi nordgard og sygard samla, ved god skjøtsel og istandsetting av bygningar.
