Skredfarevurdering ved Skiferbrot i Nordheringslii i Vågå kommune

Prosjektinformasjon og status		
Dokumentnr.:	Dokumenttittel:	
2018-07-103C	Skredfarevurdering ved skiferbrot i Nordheringslii, Vågå kommune	
Klassifisering:	Revisjon	Distribusjon:
Intern	0	Oppdragsgjever
Leveransedato:	Status:	Sider:

Sunnfjord Geo Center AS har utført skredfarevurdering etter TEK17 ved eit planområde ved eit tidlegare skiferbrot i Nordheringslii i Vågå kommune. Skredtypane lausmasseskred (jord- og flaumskred), snøskred, sørpeskred og steinsprang/steinskred er vurdert.

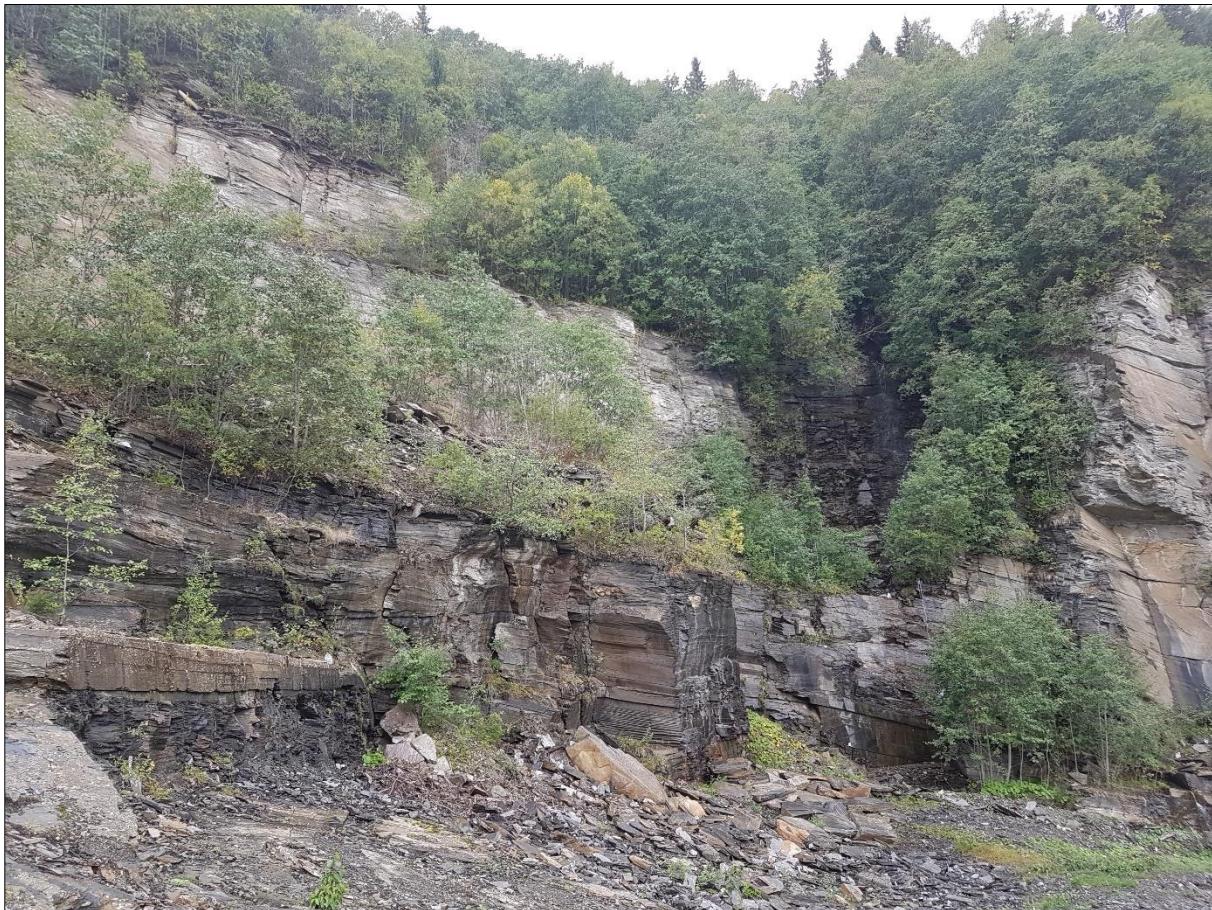
Figur 7: Bilete tatt i skiferbroet i nordaustre del av planområdet. Etter tidlegare drift står det igjen omtrent vertikale fjellveggar med den skifriga bergarten fyllitt.

Aktsemdkarta til NVE viser at det er potensiell fare for steinsprang frå dei bratte fjellveggane i skiferbrotet nedst i planområdet. Ovanfor planområdet er det ingen område som er bratte nok til utløysing av steinsprang i fylgje kartet. Hellingskartet basert på laserdata støttar dette. Bergarten er fyllitt, som er ein skifrig bergart (har foliasjon), og som sprekk opp langs foliasjonen, og i tillegg vertikalt på denne (Figur 7). Etter tidlegare drift i skiferbrotet står det

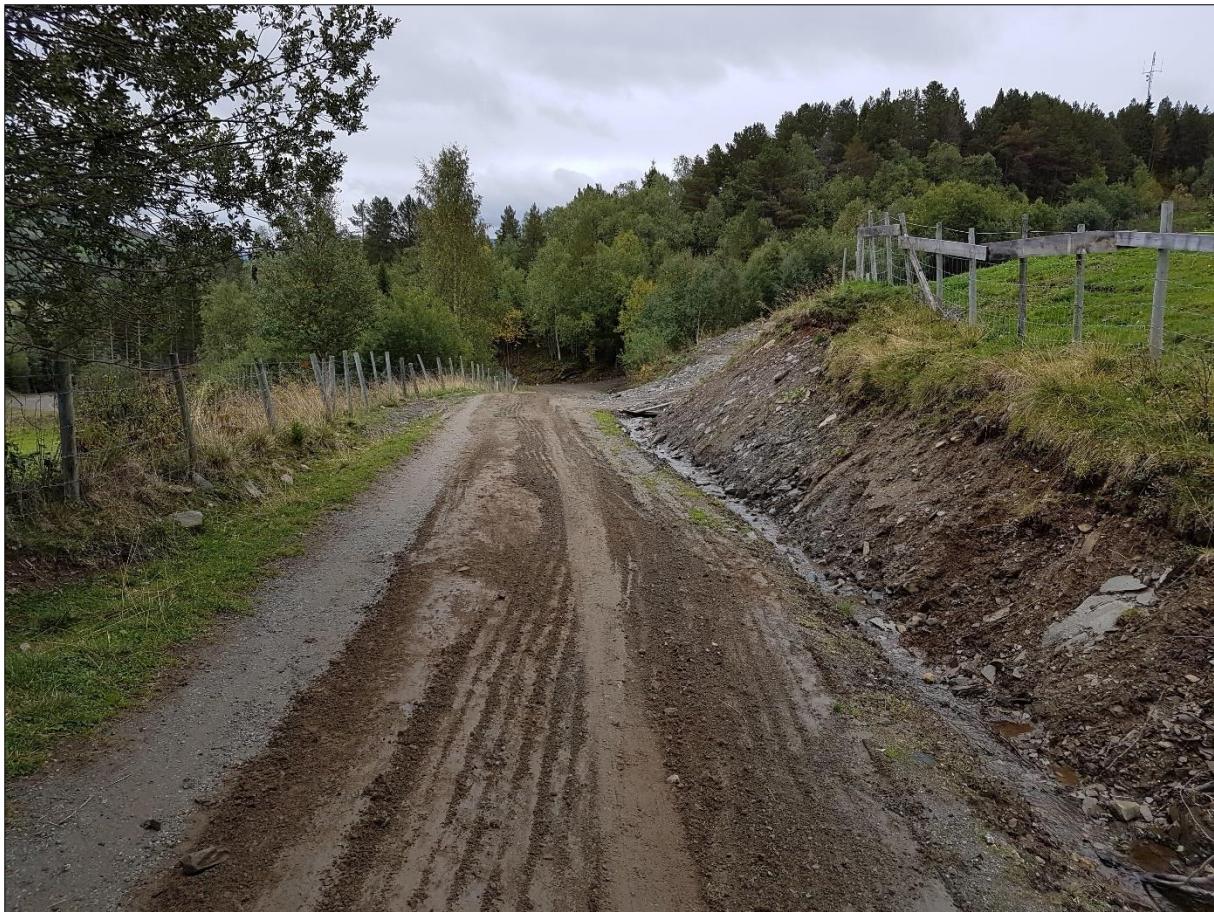
Figur 8: Bilete tatt i Liasætervegen ovanfor planområdet. Området ovanfor planområdet har tjukke moreneavsetjingar.

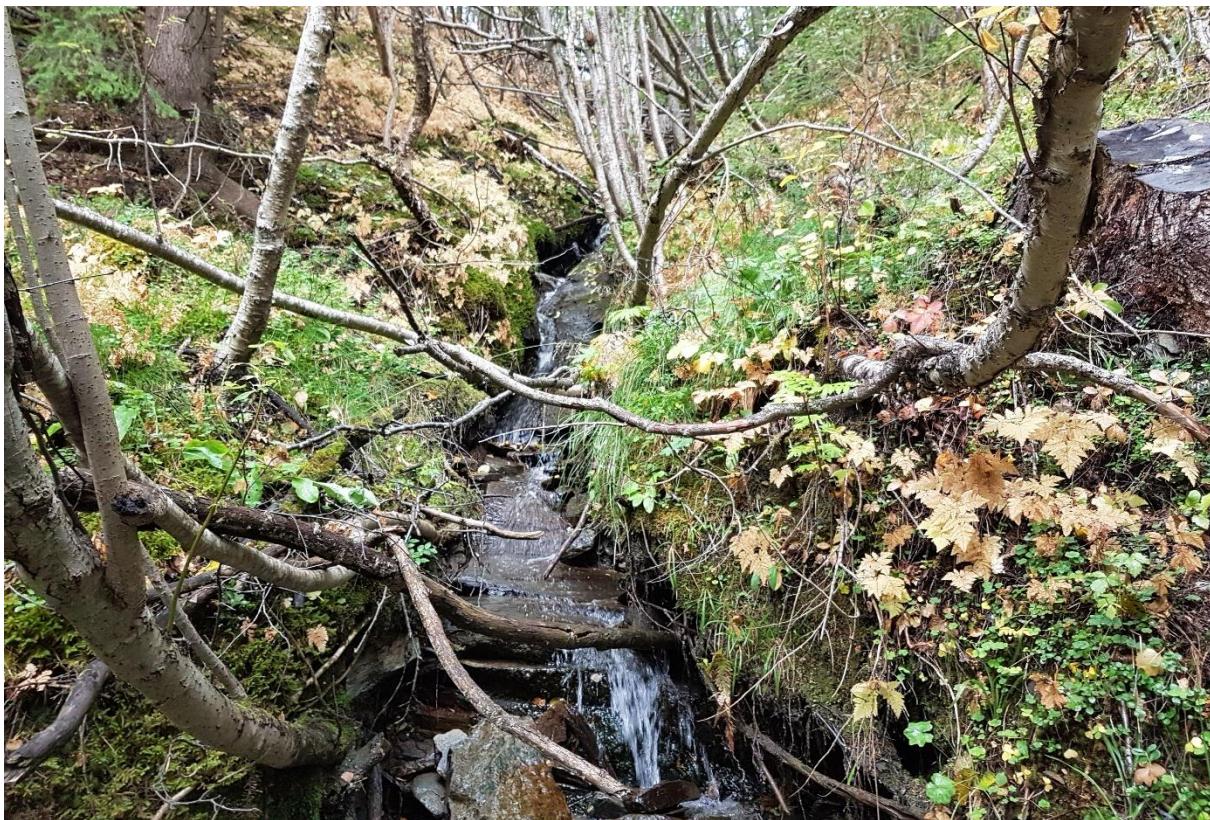
Figur 14: Dei to dreneringsvegane som vert samla 50 m vest for nordlege del av planområdet har erodert seg ned i eit tynt lausmassedekke og delvis i fjellet under. Bilete tatt like ovanfor der bekken kryssar traktorvegen i planområdet.

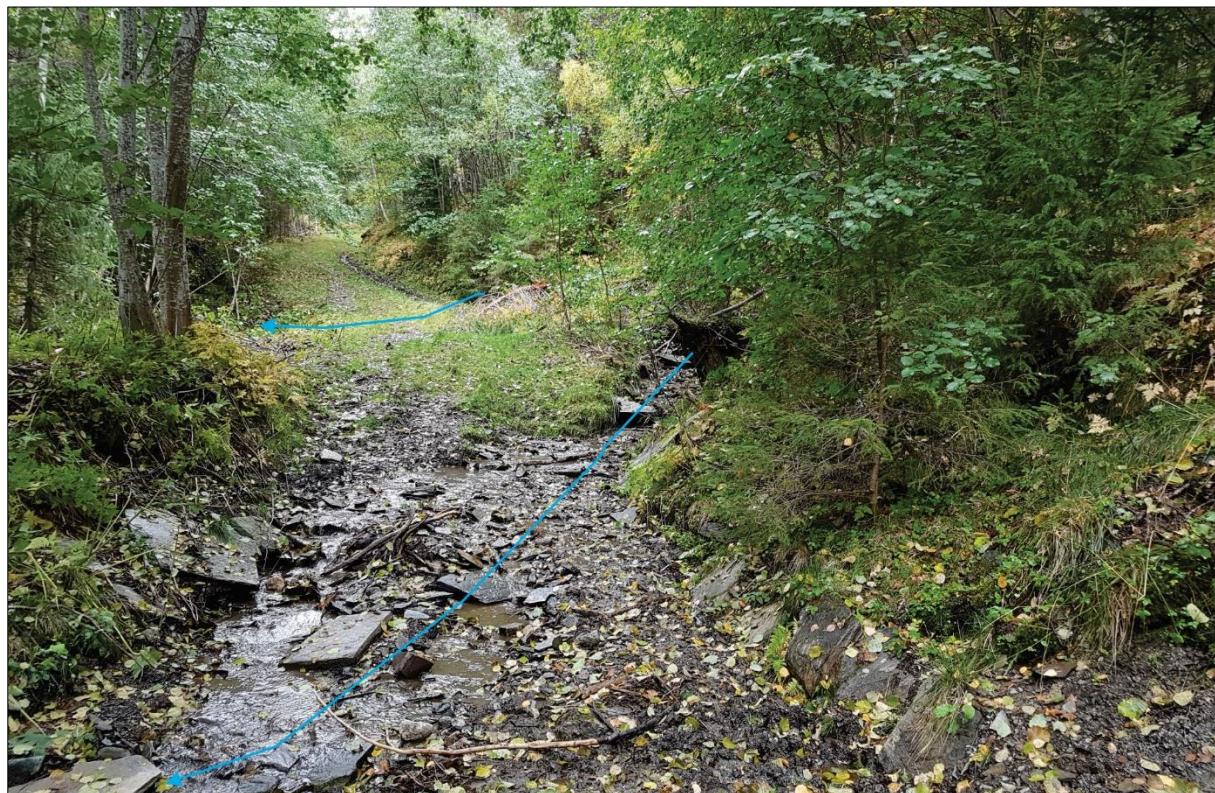
Figur 15: Same bekken som i biletet over. Der den møter traktorvegen deler bekken seg og renn på kvar si side av ein liten rygg. Bekken vert samla igjen der den møter skiferbroten. Delar av traktorvegen er vaska vekk.

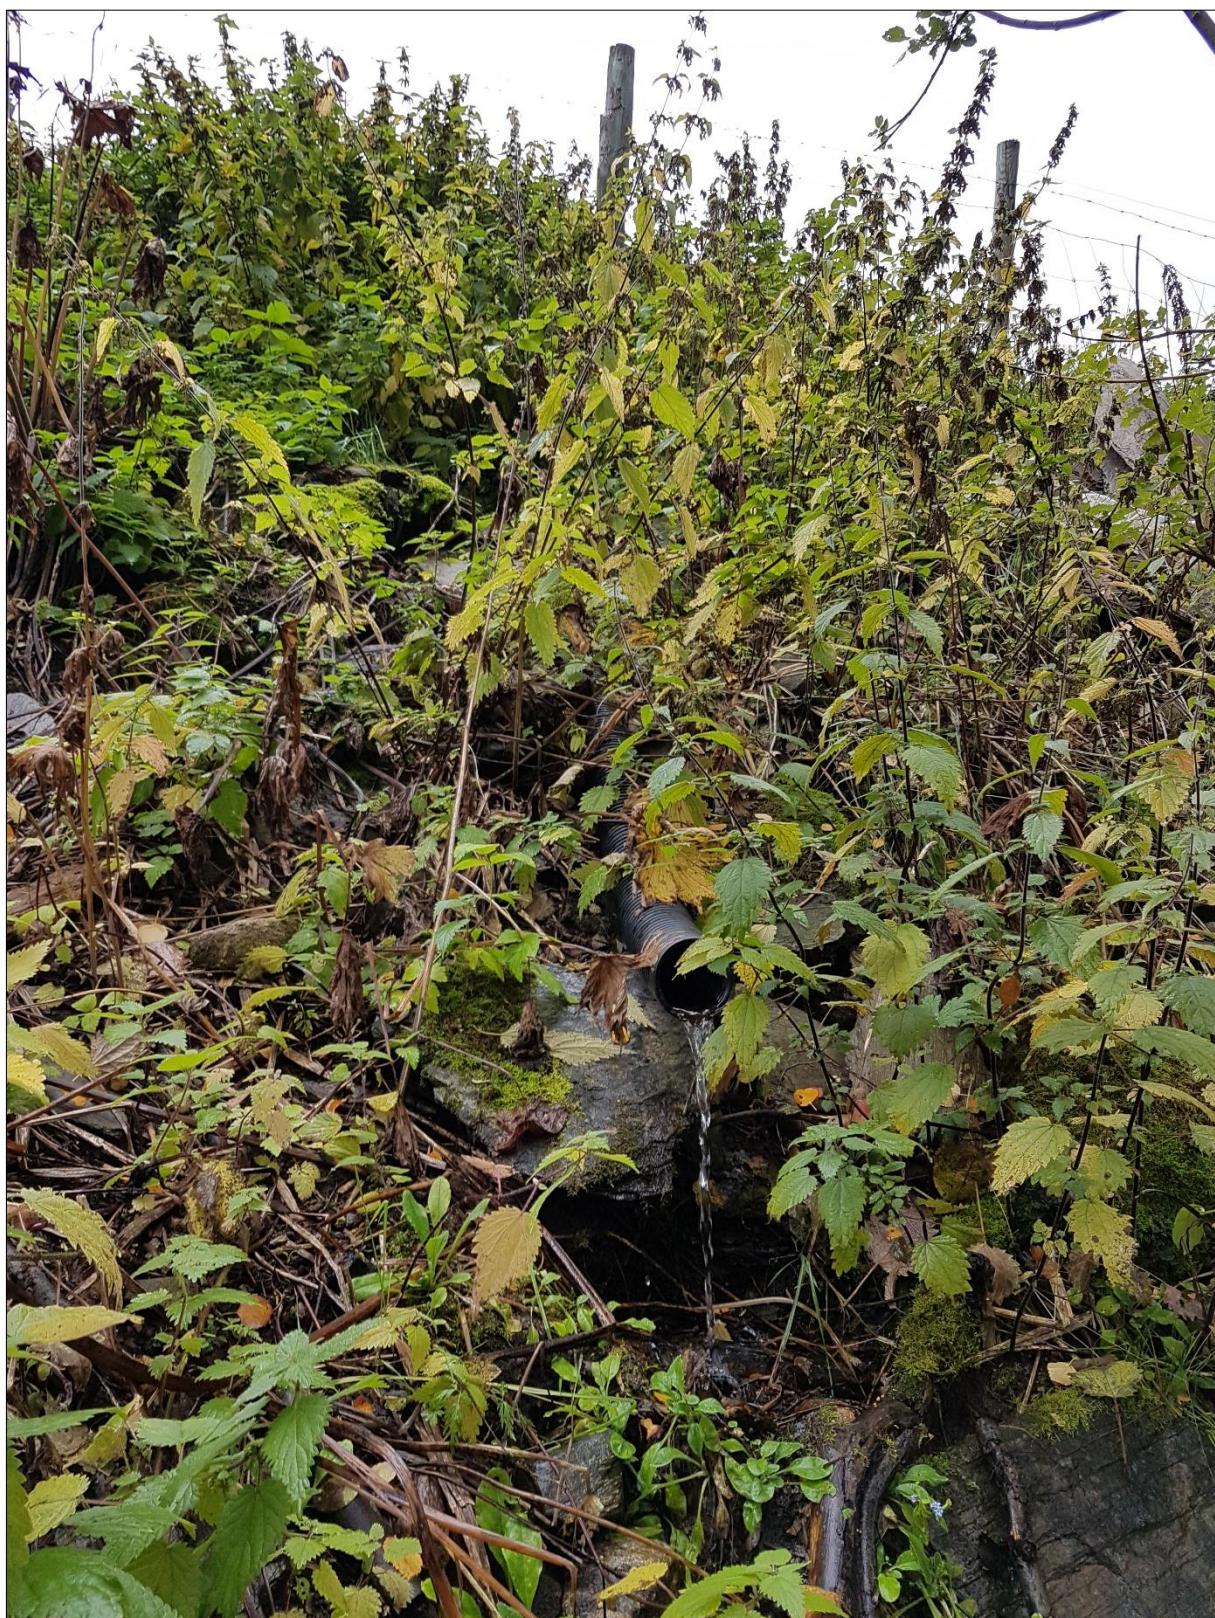
Figur 16: Stikkrenna frå røyr/grøft som kjem frå dyrka mark på Søre Liasætrin. Stikkrenna kjem ut i toppen av ei skråning med mellom 30-40° helling. Kritisk punkt nr 3.

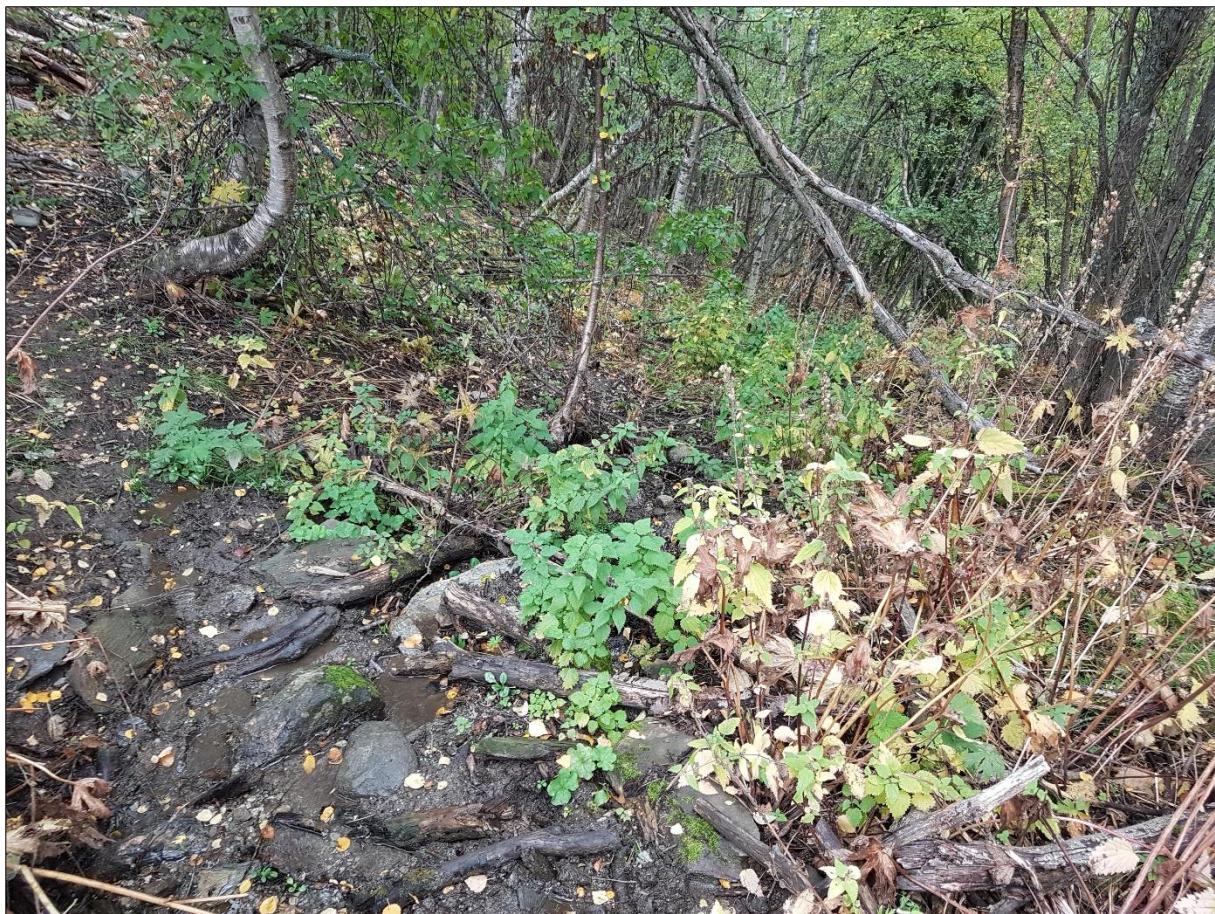
Figur 17: Skråninga der stikkrenna har utløp. Ingen godt definert kanal i skråninga og vanskeleg å kartlegga dreneringsvegen vidare nedover. Der er eit tynt lausmassedekke i skråninga som viser at det er utvasking på grunn av vatnet, men ingen spor etter større utrasingar.

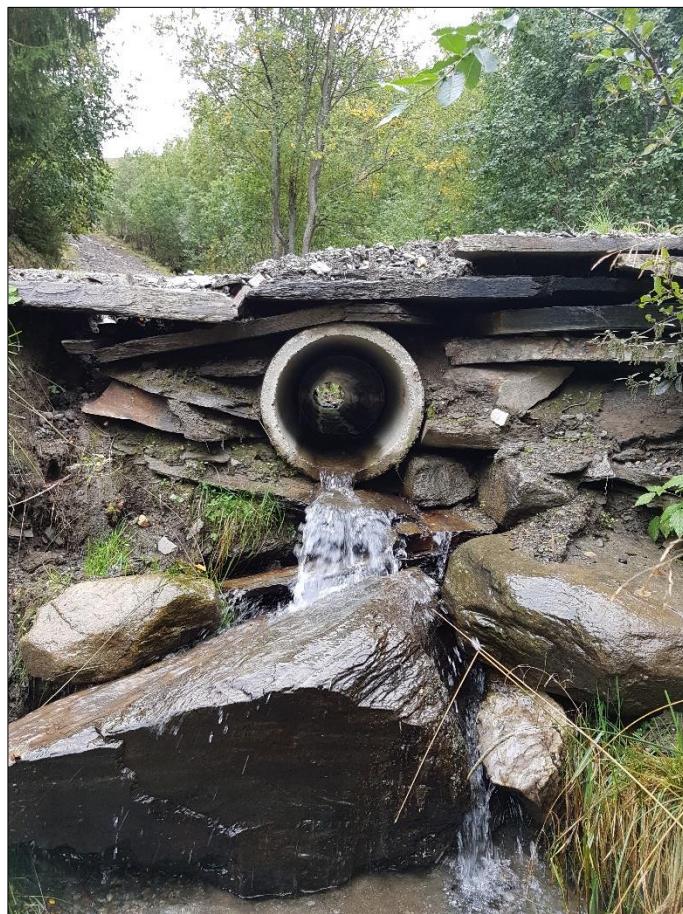
Figur 18: Kritisk punkt nr 1. Kulvert under Liasætervegen ved Søre Liasætrin.

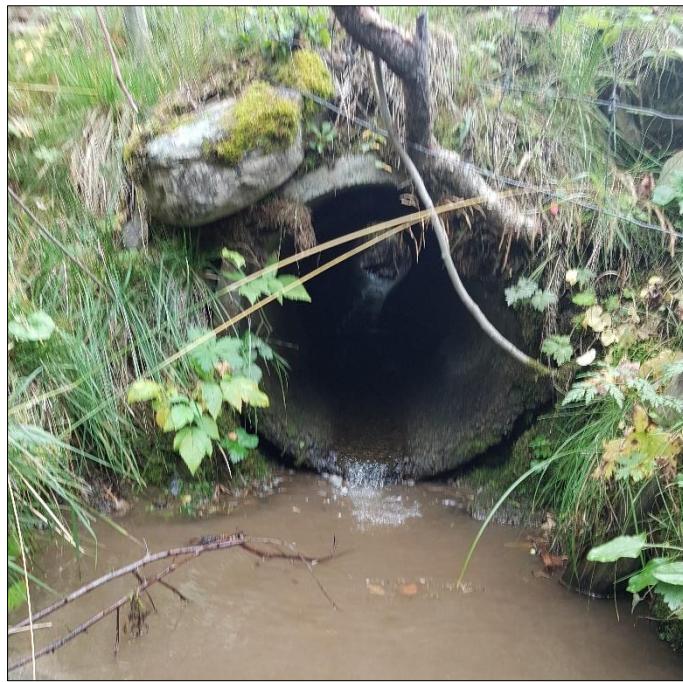
Figur 19: Kritisk punkt nr 2. Kulvert under sti/traktorveg ved sørlegende av dyrka mark på Søre Liasætrin.

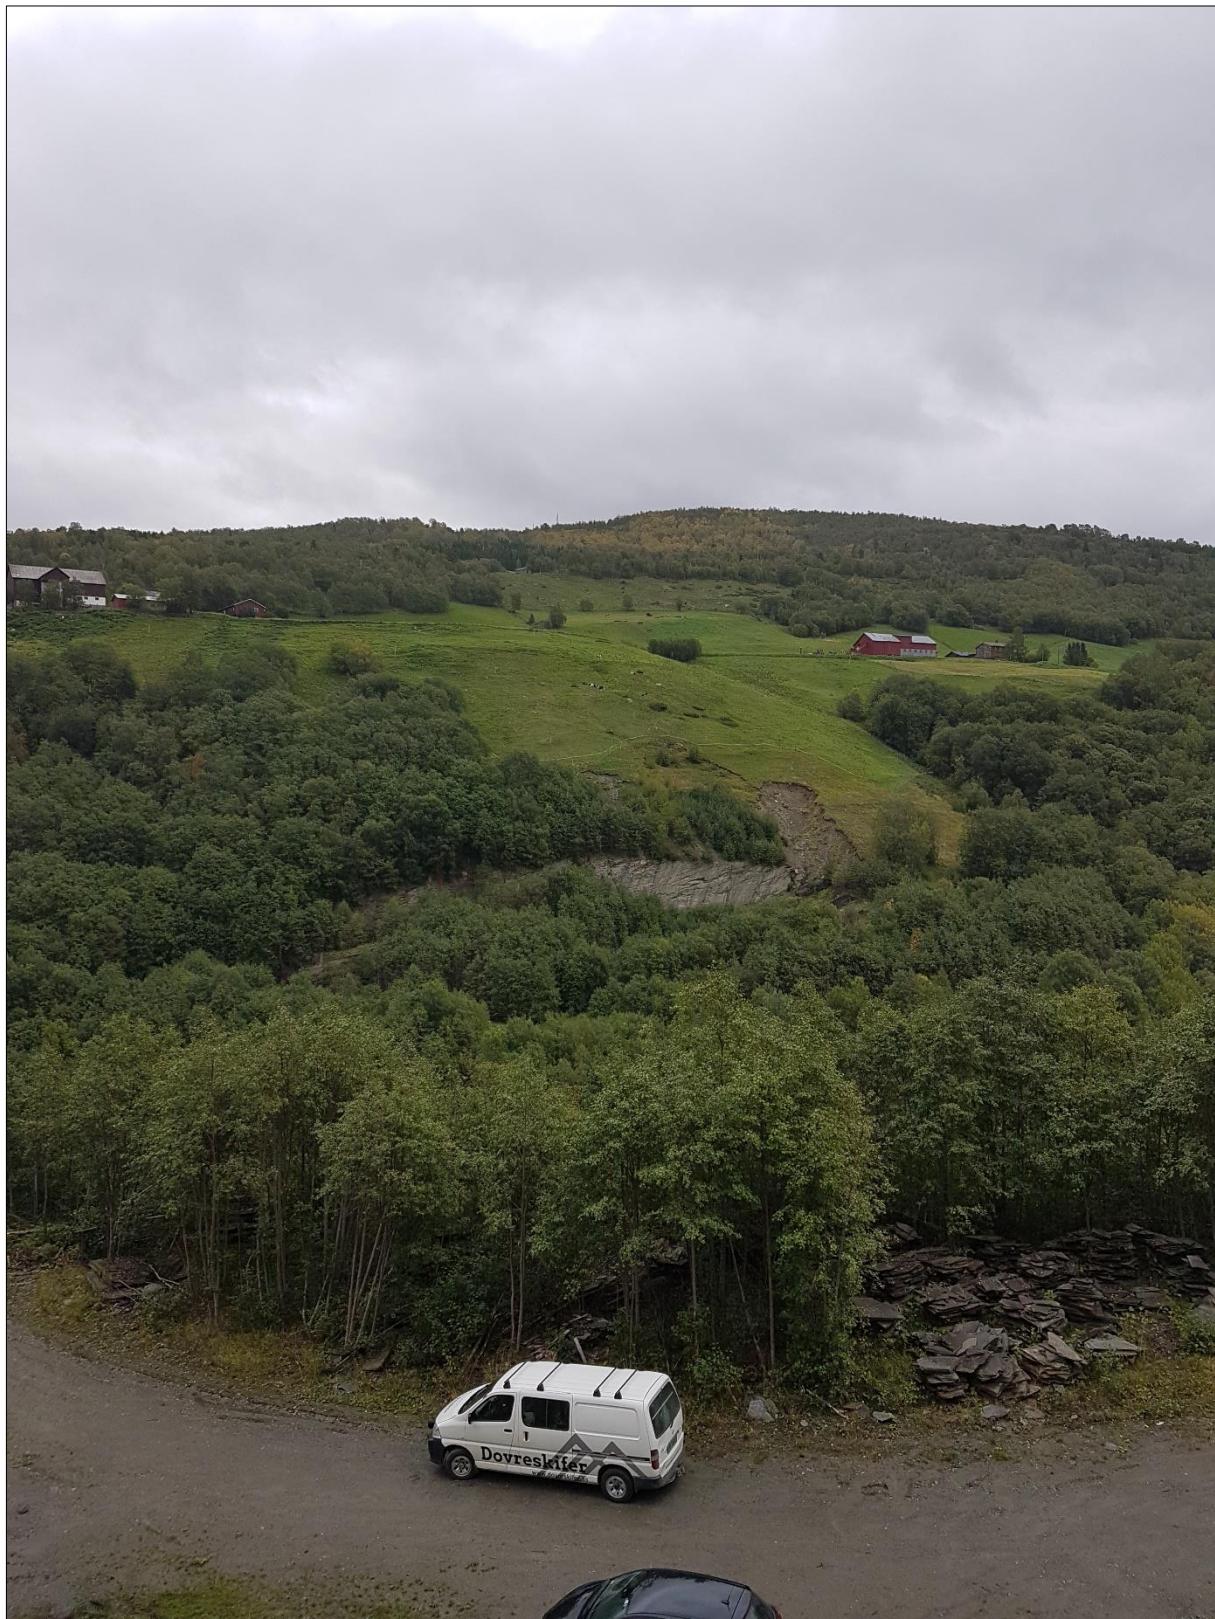
Figur 28: Jordras på motsett side av elva Finna i forhold til planområdet. Elva har grave seg ned i tjukke lausmassar, og det er ikke uvanleg med utrasing langs den bratte elveskråninga. Planområdet startar ovanfor elveskråninga.
