## Resvoll, Vågå, 0515 - 69/3, Gardstun

| Registreringsprosjekt | Kulturminneplan for Vågå |

| Objekt-ID | 0515 - 69/3 |

0515 - 69/3 Resvoll, Tidlegare hovudhus, to stabbur

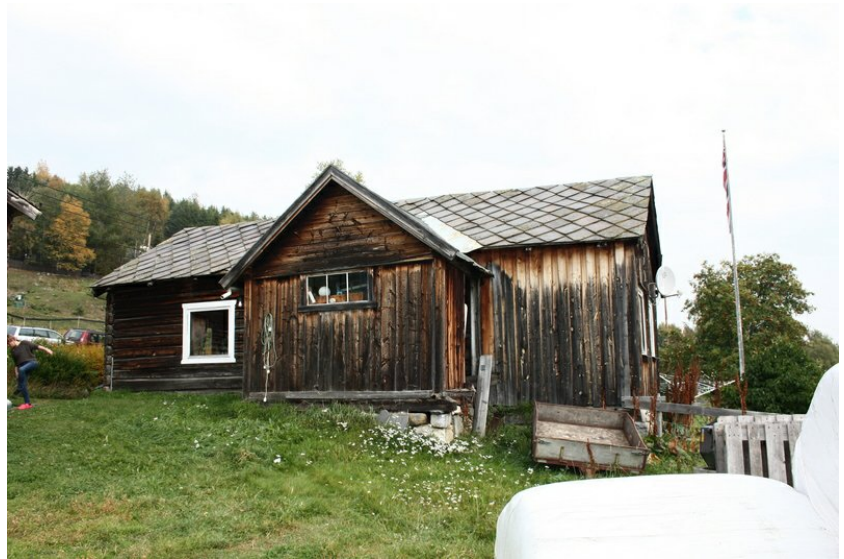
Bilde

| Tilstandsgrad | Betydelig tiltaksbehov |
| Tilstandsbeskrivelse | Eitt stabbur er taklaust, desse stod tidlegare mot einan. Stugu har original skifertekking og takkonstruksjon. Akershusisk plan, noko omgjort innvendig. |

Stabbura og det gamle huset er viktige for å oppretthalde ein viss tunstruktur, det blir veldig ope om ein fjernar desse. I staden kan ein prøve å ta vare på dei og sjå dei som ein ekstra ressurs i gardsmiljøet. Stabbura stod tidlegare samanbygd mot einan. Tilbygg til gamle-huset er dårleg tilpassa resten.

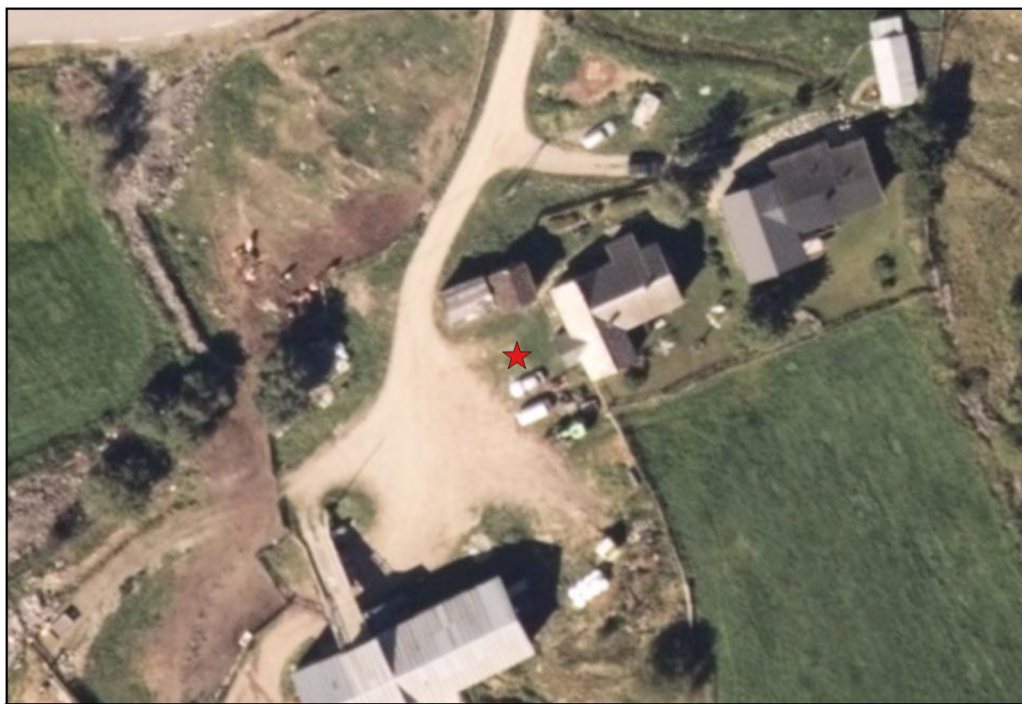
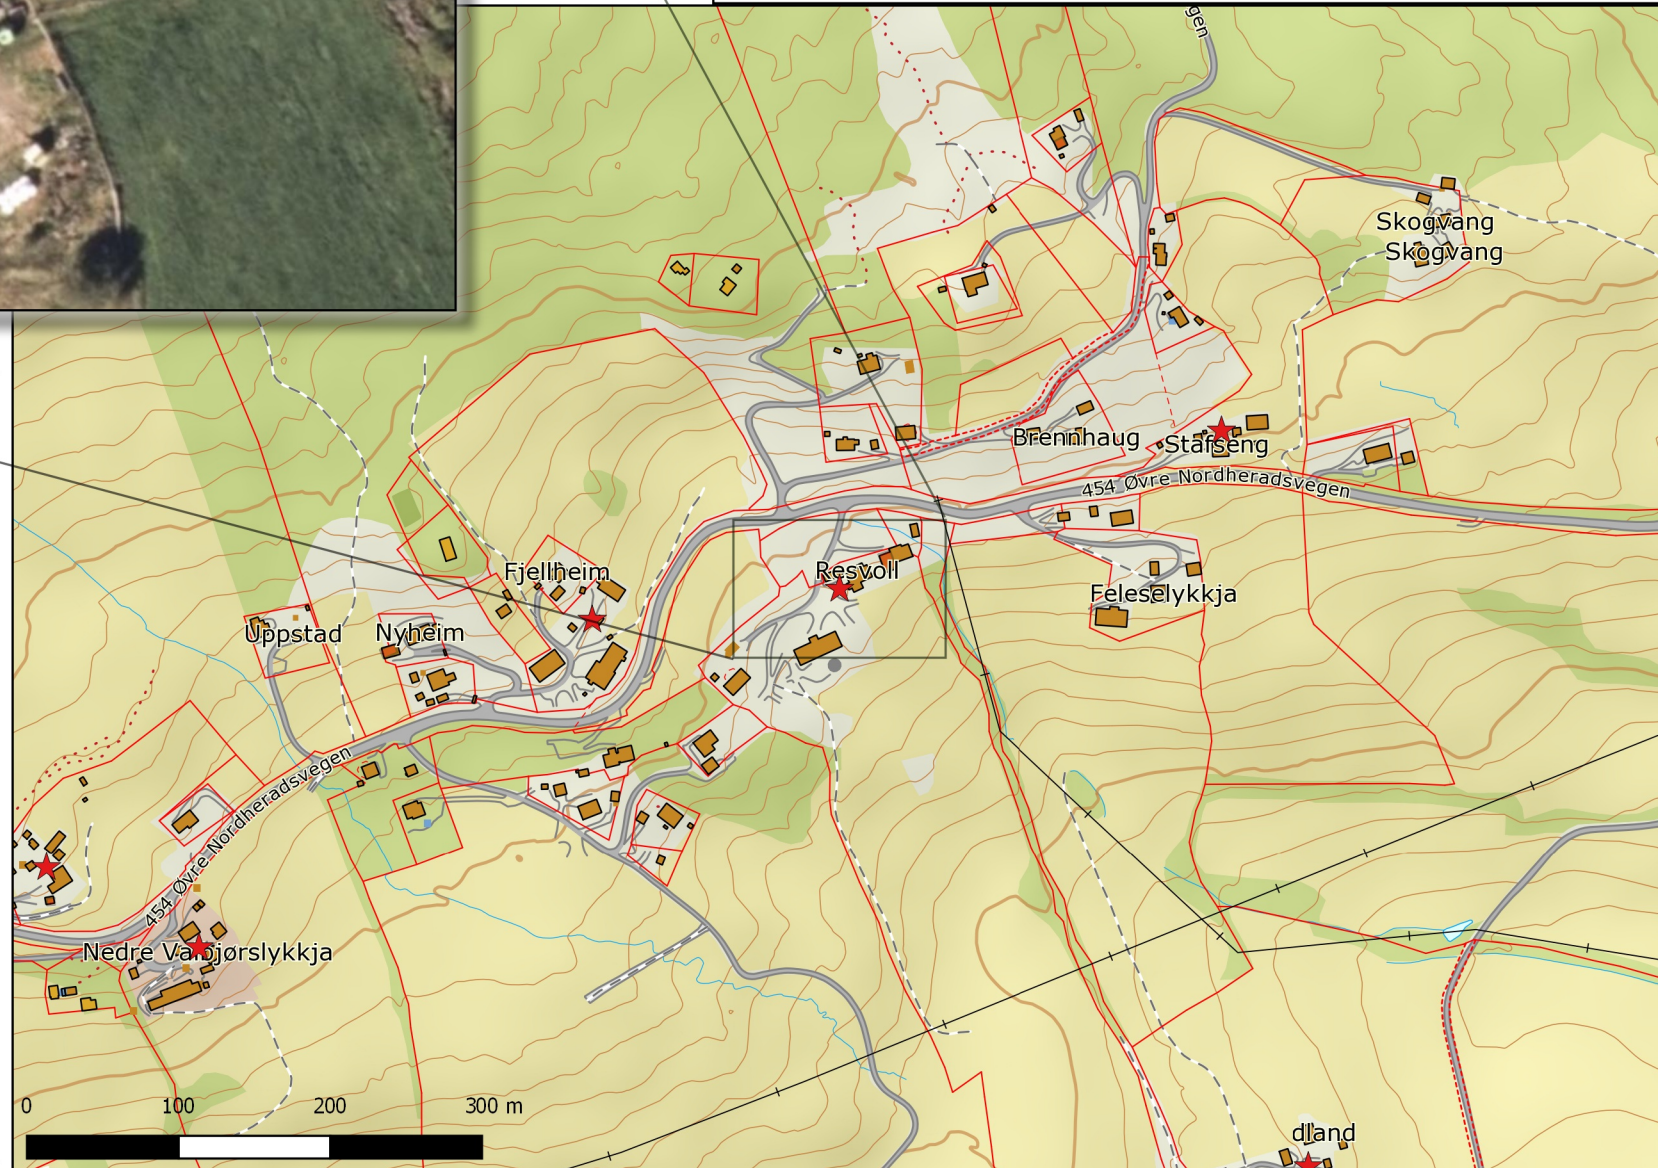
Tilstand: Betydelig tiltaksbehov  
Eitt stabbur er taklaust, desse stod tidlegare mot einan. Stugu har original skifertekking og takkonstruksjon. Akershusisk plan, noko omgjort innvendig.

Stabbur og det gamle huset er viktige for å oppretthalde ein viss tunstruktur, det blir veldig ope om ein fjernar desse. I staden kan ein prøve å ta vare på dei og sjå dei som ein ekstra ressurs i gardsmiljøet. Stabbur og stod tidlegare samanbygd mot einan. Tilbygg til gamlehuset er dårleg tilpassa resten.
