Fellese, Vågå, 0515 - 68/1, Gardstun

Kulturminneplan for Vågå

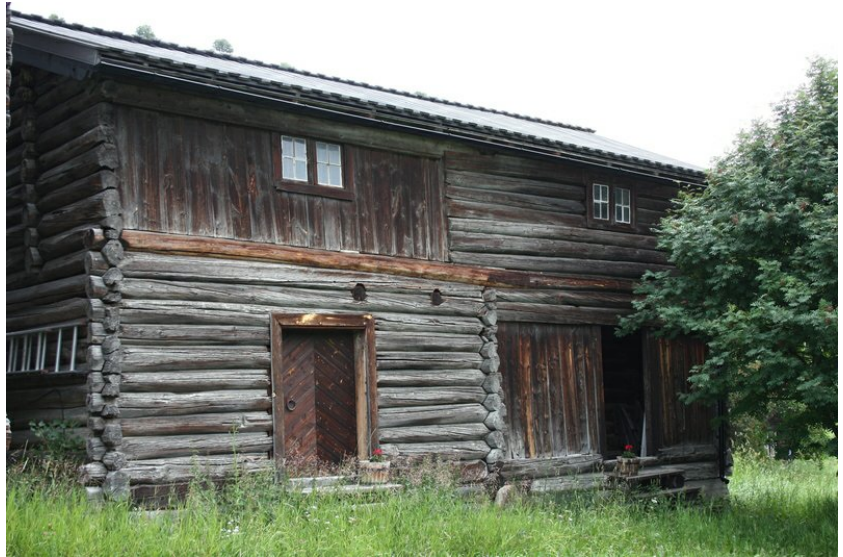
Bilde

Kategori	Bebyggelse-Infrastruktur
Art	Gardstun
Opprinneleg funksjon	Landbruk
Nåverande funksjon	Landbruk
Beskrivelse	Gardstun, diftsbygning, hovudhus, kårhus, to stabbur samanbygd, aurbu
Historisk tradisjon	Oppgangssag i 1668. Tingstad, lensmannsgard
Kjelder	Bygdebok for Vågå og Sel. Ivar Teigum.
Merknad	Stabbur og aurbu/ loft er to enkeltminne. Viktig del av tunet mot nord.
Tilstandsgrad	Moderat tiltaksbehov
Tilstandsbeskrivelse	Skifertak, takdrypp, terreng.
Gardsnamn	Fellese, Fillingsøy (Norske Gardsbruk)

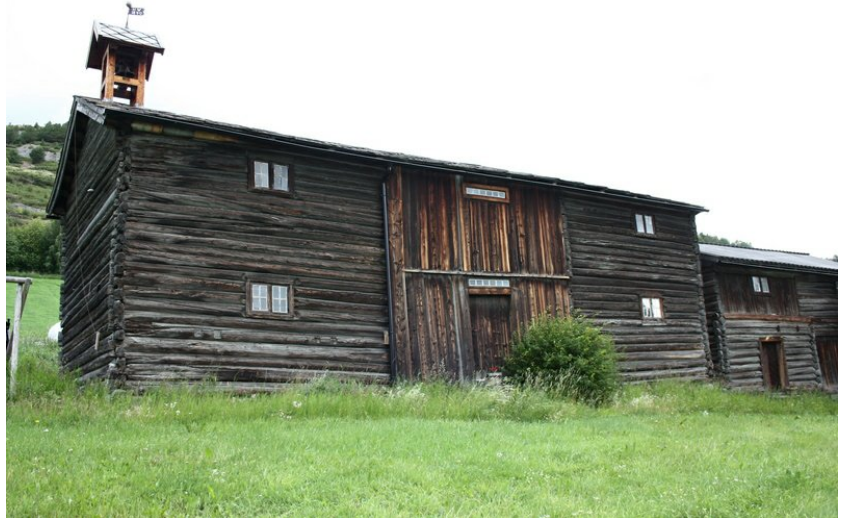
Aurbu/ loft

Stabbur og aurbu/ loft er verneverdige. Det er stor antikvarisk verdi på desse. Eldre våningshus er endra/ modernisert. Nyare driftsbygning . Nyare kårbygning. Stram tunform, representativ for området.

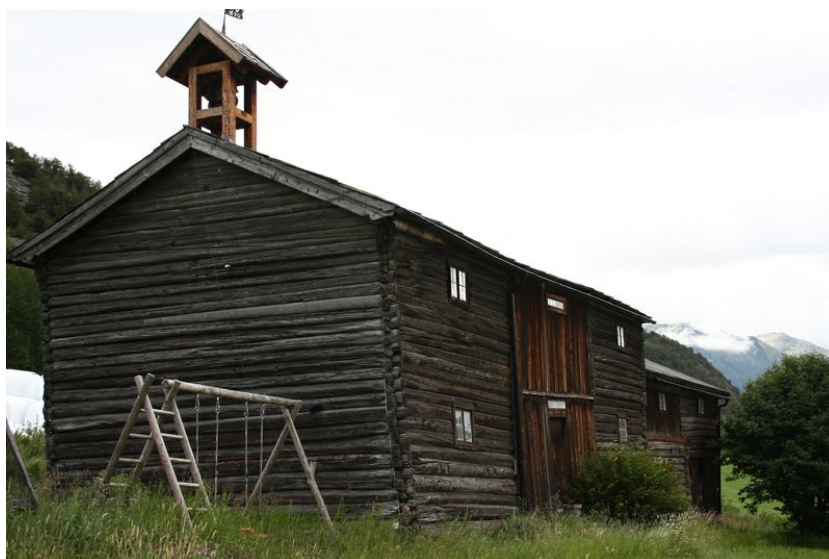
Stabbur

Tilstand: Moderat tiltaksbehov
Skifertak, takdrypp, terreng.

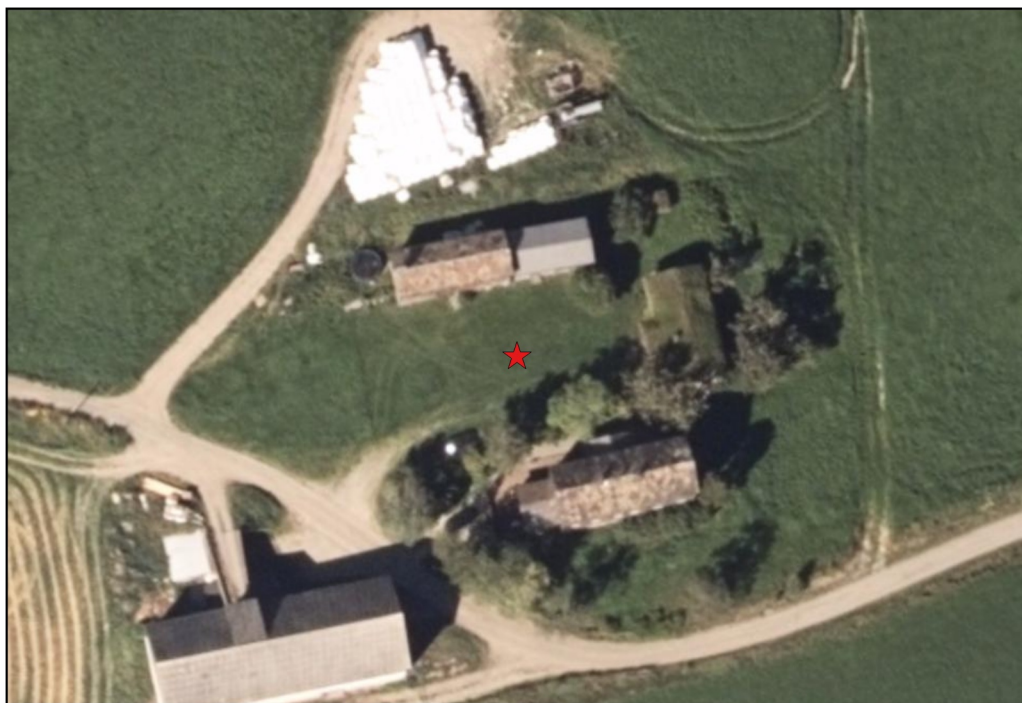
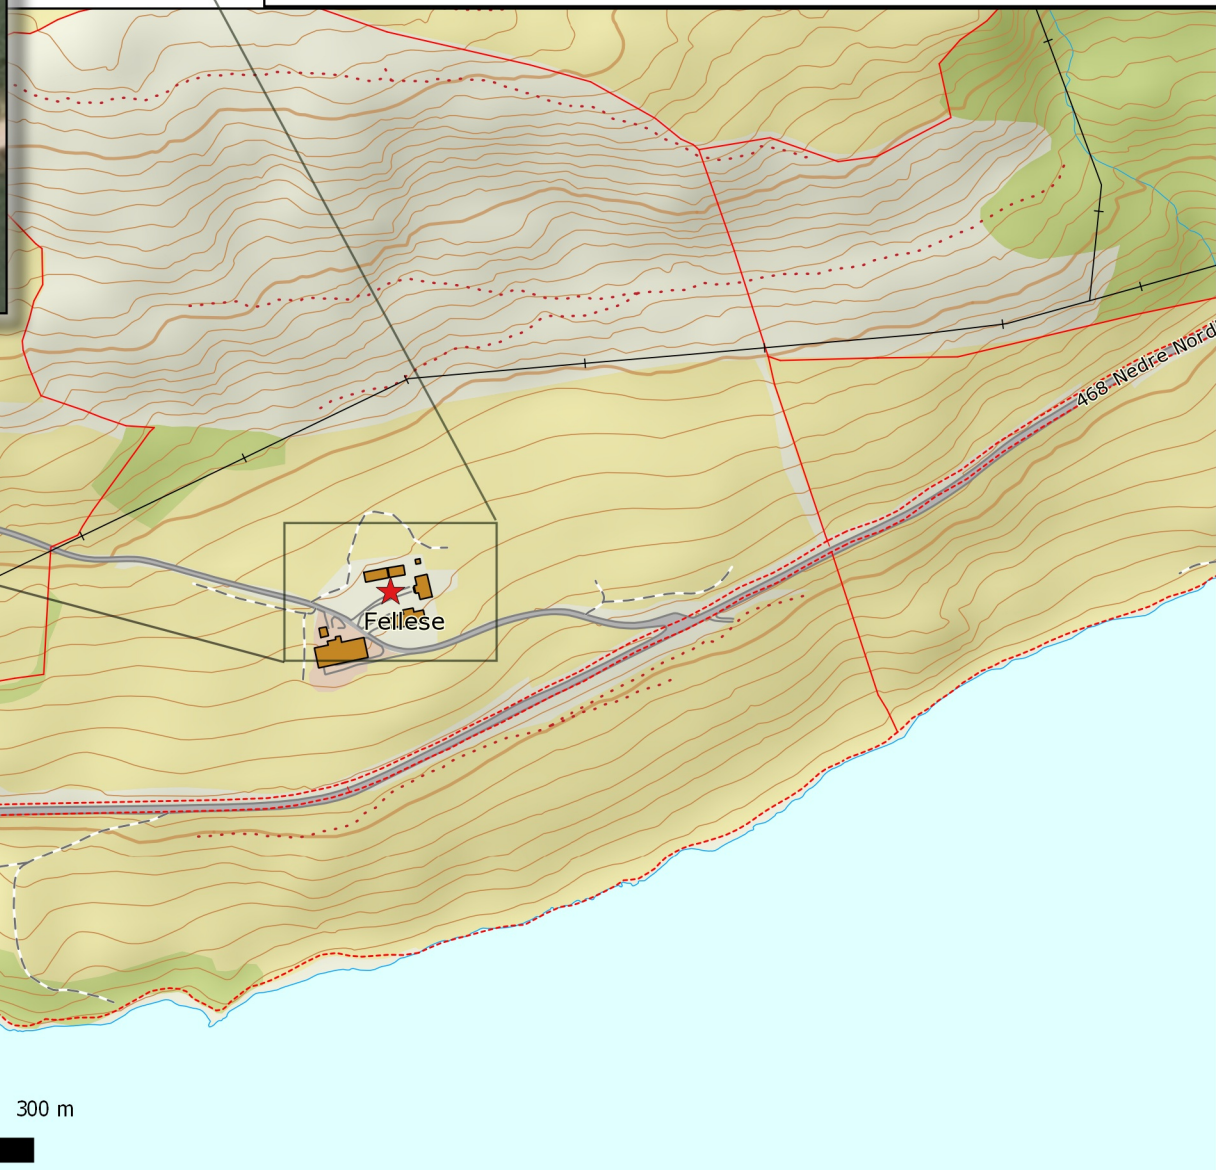
Interne merkander:
Stabbur og aurbu/ loft er verneverdige.
Eldre våningshus er endra/ modernisert.
Nyare driftsbygning . Nyare kårbygning.
Bra tunform.
