Stafseng, Vågå, 0515 - 71/5, Gardstun

Kulturminneplan for Vågå

0515 - 71/5 Stafseng, Gardstun med bygningar frå ca 1960, våningshus, stabbur/ aurbu, eldre grishus, driftsbygning.

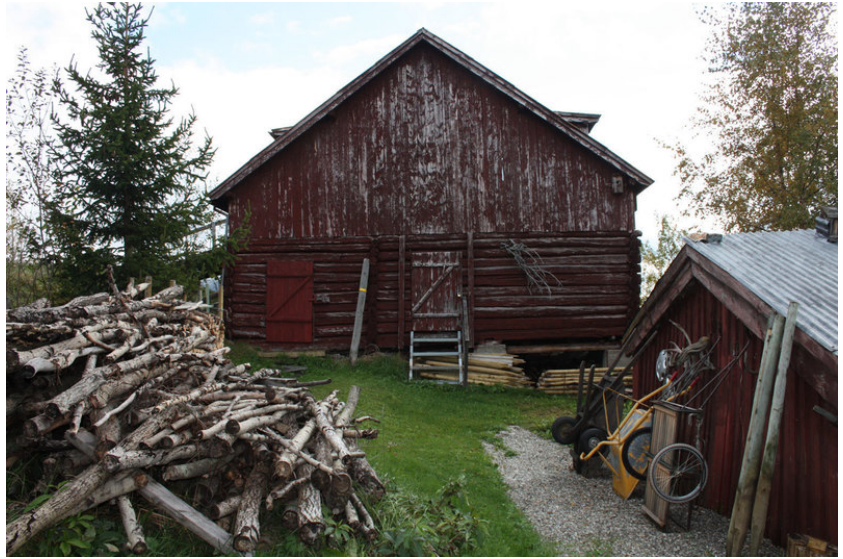
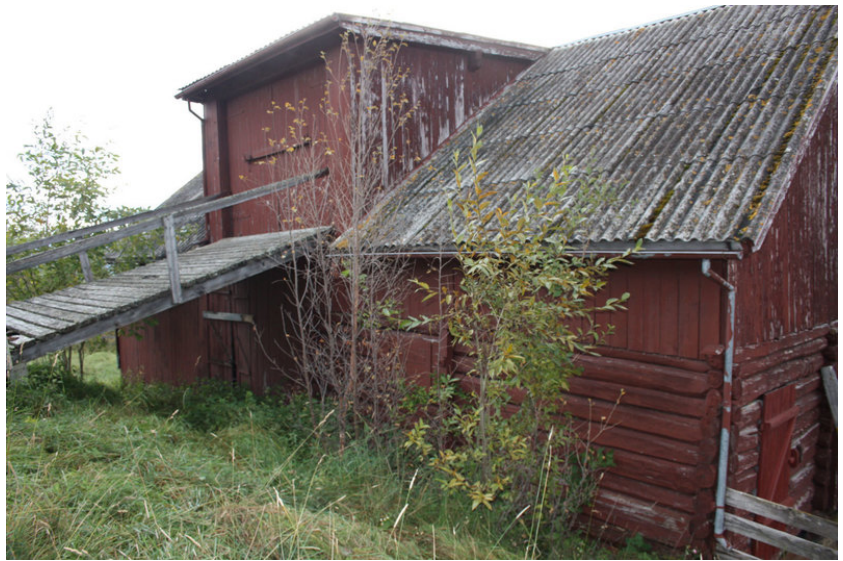
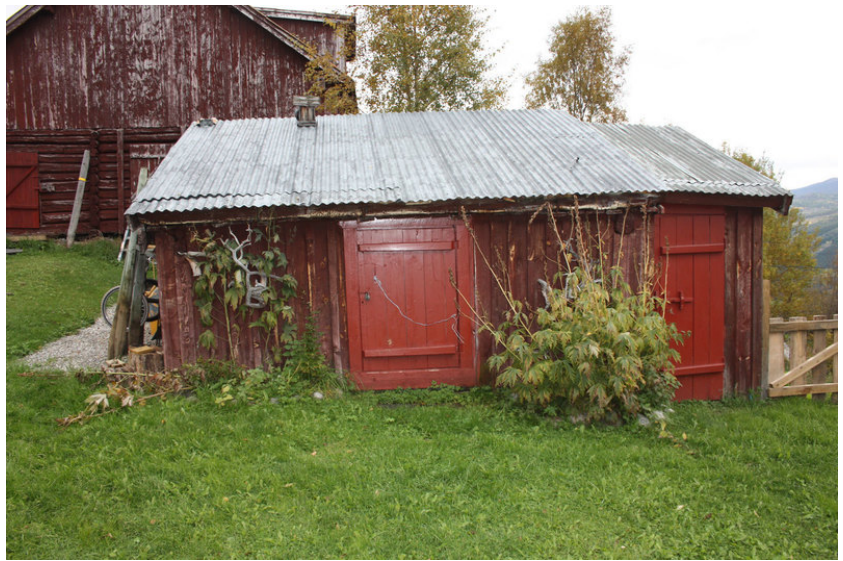
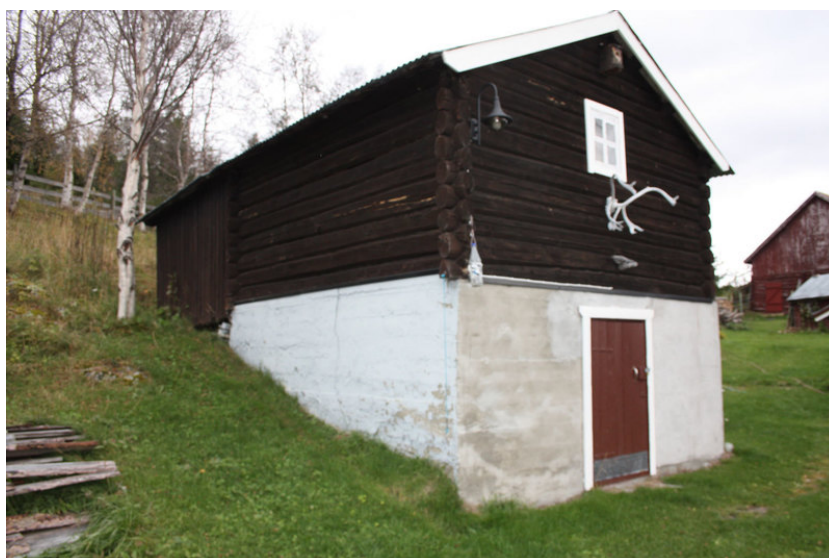
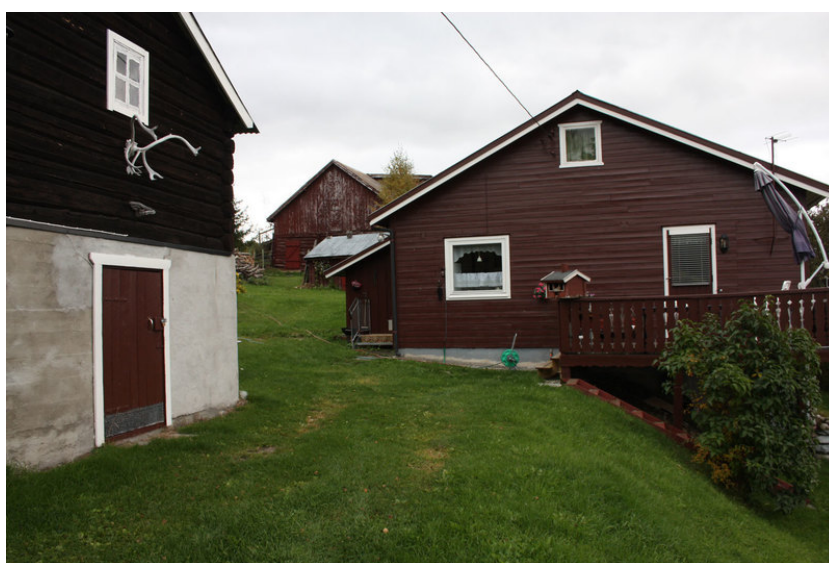
Bilde

Kategori	Bebyggelse-Infrastruktur
Art	Gardstun
Opprinneleg funksjon	Landbruk
Nåverande funksjon	Bolig - bosetning
Beskrivelse	Gardstun med bygningar frå ca 1960, våningshus, stabbur/ aurbu, eldre grishus, driftsbygning.
Historisk tradisjon	Kanskje vore eit større bruk, navn som Gammel-Stavseng, Stavseng-åkeren, Stavseng-holet kan tyde på det. Sist rydda ut frå ei hamning til Kvarberg.
Kjelder	Nordherad 2009, Norske Gardsbruk
Merknad	Driftsbygningen har ein eldre lafta del som kan ha vore ein to-roms låve med åstak. Taket er fjerna, det er bygd attåt mot sør samt kjørebru og ekstra vegghøgde.
Tilstandsgrad	Moderat tiltaksbehov
Tilstandsbeskrivelse	Malingsslitt, råte på botnstokker og utsatte delar (driftsbygning 2011)
Gardsnamn	Stavseng/ Stafseng

Tilstand: Moderat tiltaksbehov
Malingslitt, råte på botnstokker og utsatte delar (driftsbygning 2011)

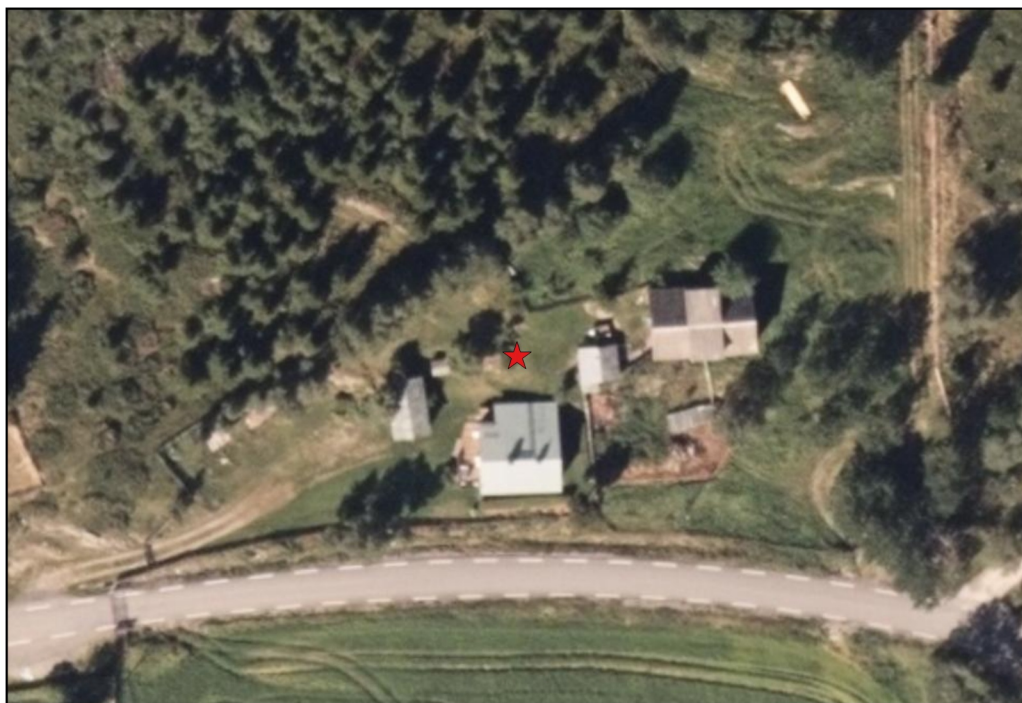
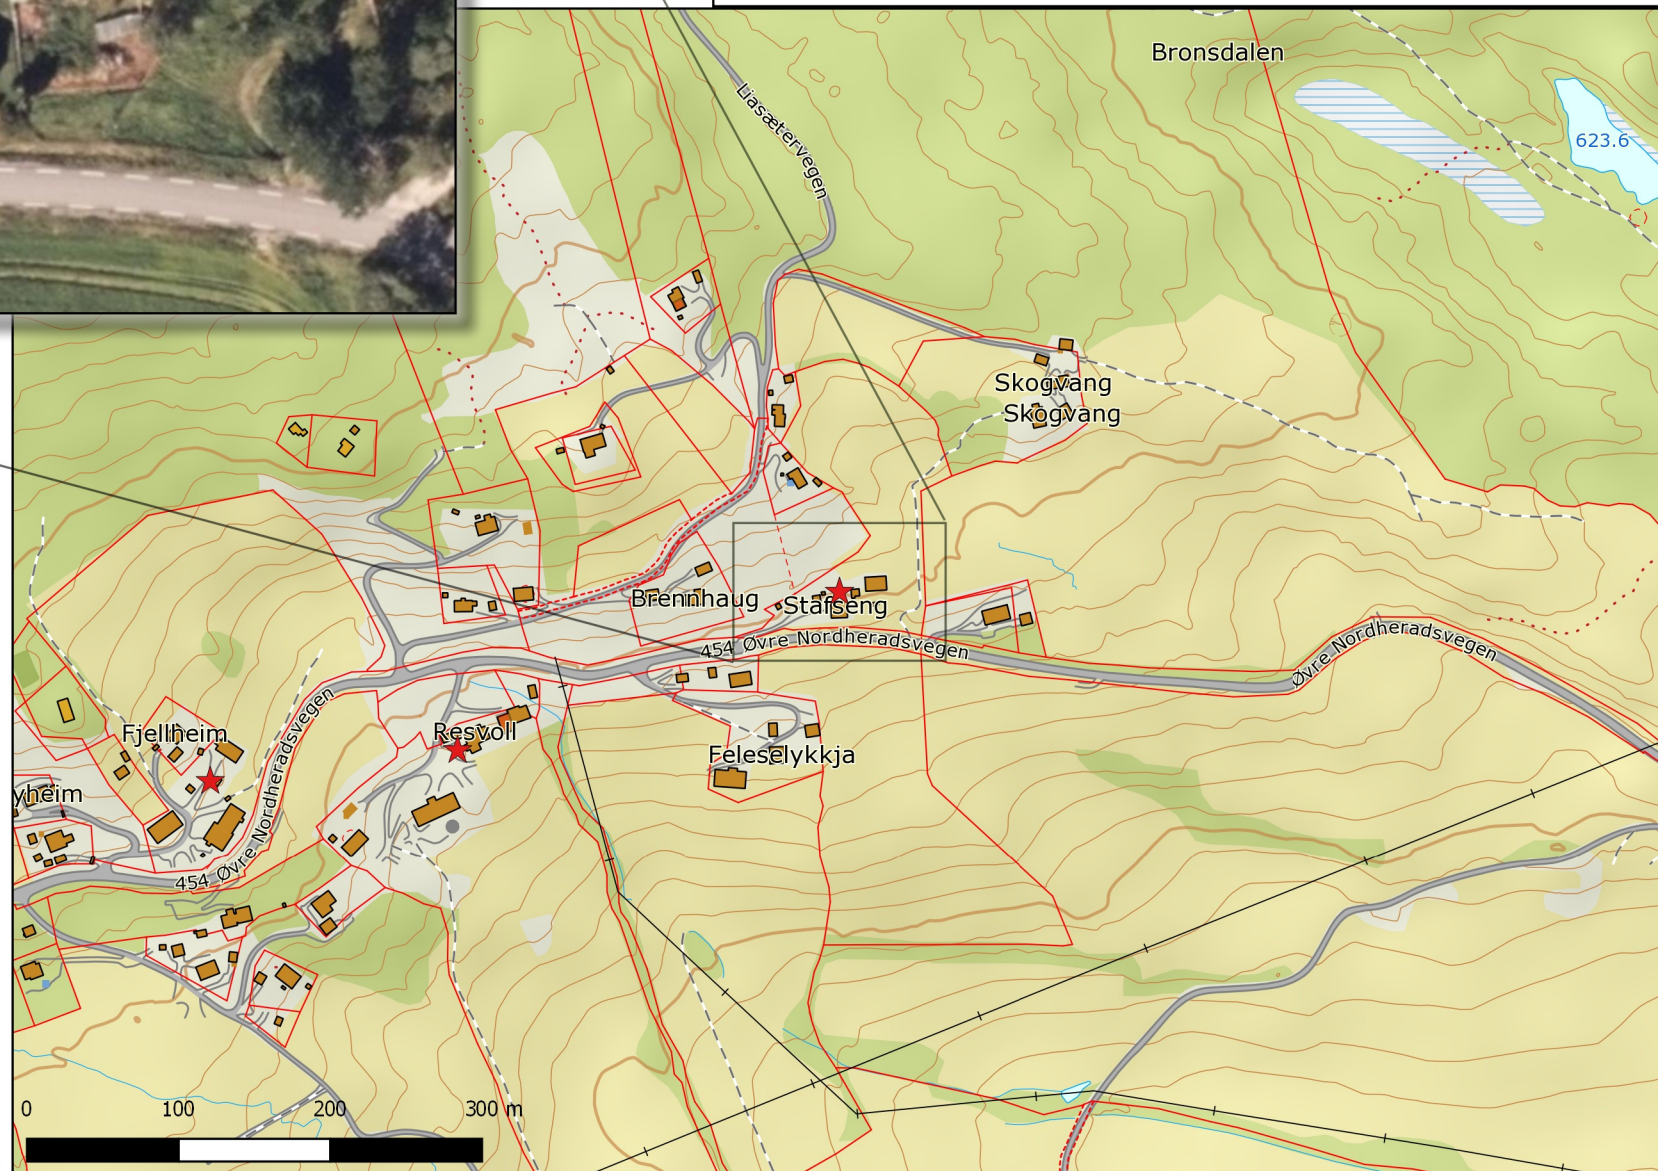
Merknad: Driftsbygningen har ein eldre lafta del som kan ha vore ein to-roms låve med åstak. Taket er fjerna, det er bygd attåt mot sør samt kjørebru og ekstra veggheide
