Resvoll, Vågå, 0515 - 69/3, Gardstun

Kulturminnenivå	Lokalitet
Kommune	Vågå
Objekt-ID	0515 - 69/3
Ny	Ja
Synleg	Ja
Kulturminnenamn	Resvoll

Kategori	Bebyggelse-Infrastruktur
Art	Gardstun
Opprinneleg funksjon	Landbruk
Nåverande funksjon	Landbruk
Beskrivelse	Tidlegare hovudhus, to stabbur
Historisk tradisjon	Usikkert om alder på garden, kan vere frå før svartedauen eller som utskilt del frå Helle ein gong på 1600-talet. Fleire oldtidsfunn.
Kjelder	Nordherad, Raastad. Bygdebok for Vågå og Sel, Teigum.
Merknad	To gamle stabbur og ei gammal stugu
Tilstandsgrad	Betydelig tiltaksbehov
Tilstandsbeskrivelse	Eitt stabbur er taklaust, desse stod tidlegare mot einan. Stugu har original skifertekking og takkonstruksjon. Akershusisk plan, noko omgjort innvendig.
Gardsnamn	Resvold/ Resvoll
Lengde i cm	12400
Bredde i cm	6200

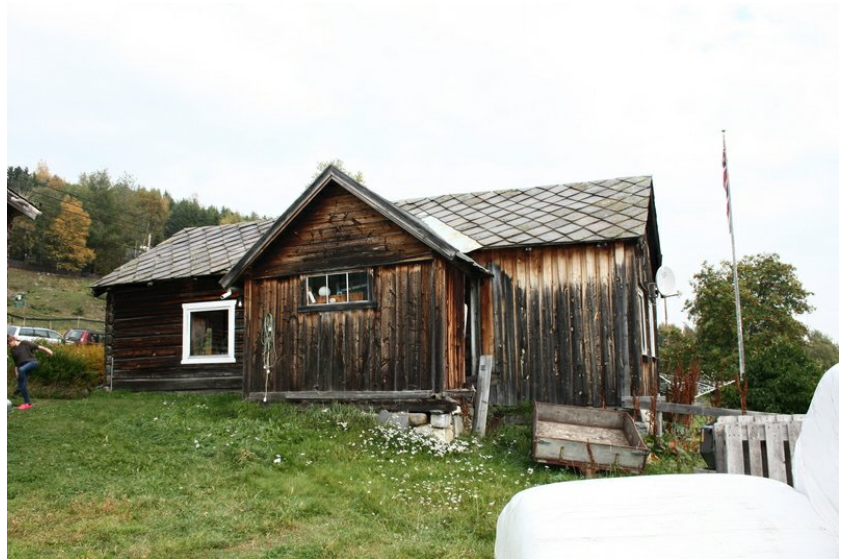
Bilde

Stabbura og det gamle huset er viktige for å oppretthalde ein viss tunstruktur, det blir veldig ope om ein fjernar desse. I staden kan ein prøve å ta vare på dei og sjå dei som ein ekstra ressurs i gardsmiljøet. Stabbura stod tidlegare samanbygd mot einan. Tilbygg til gamle-huset er dårleg tilpassa resten.
