Moshuset, Vågå, 0515 - 76/3, Gardstun

Kulturminneplan for Vågå

0515 - 76/3 Moshuset, Gardstun med ny busetjing. Våningshuset er påbygd, driftsbygning er påbygd om omgjort i mange omgangar, utgangspunktet kan vere eit lite lafta fjøs og ein låve av gjenbrukstømmer - dette er bygd saman. Eldhus. Garasje og kårbolig frådelt.

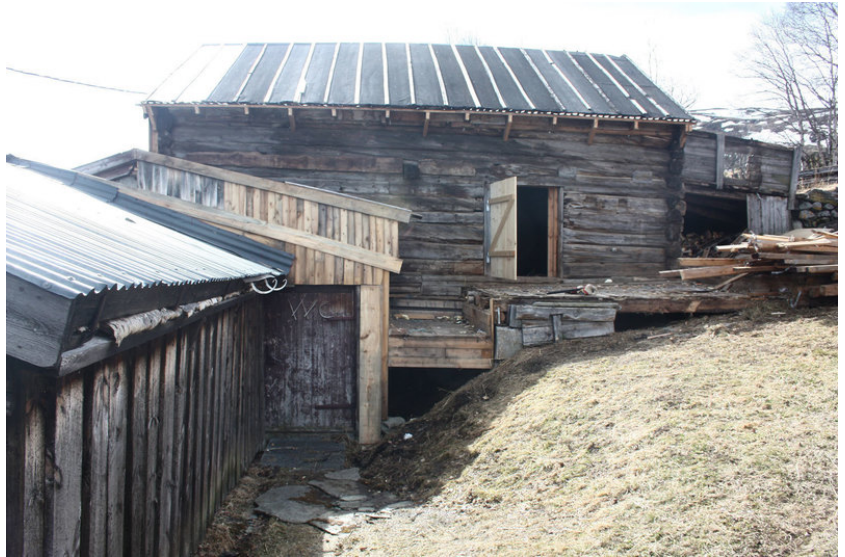
2013

Kategori	Bebyggelse-Infrastruktur
Art	Gardstun
Opprinneleg funksjon	Landbruk
Nåverande funksjon	Landbruk
Beskrivelse	Gardstun med ny busetjing. Våningshuset er påbygd, driftsbygning er påbygd om omgjort i mange omgangar, utgangspunktet kan vere eit lite lafta fjøs og ein låve av gjenbrukstømmer - dette er bygd saman. Eldhus. Garasje og kårbolig frådelt.
Historisk tradisjon	Husmannsplass under Mo fram til 1939.
Kjelder	Norske gardsbruk. Nordherad, 2009.
Merknad	Synfaring i 2012 og i 2013. Eigarskifte i 2013.
Tilstandsgrad	Betydelig tiltaksbehov
Tilstandsbeskrivelse	Nødvendig med demontering for å få oversikt over driftsbygning og ulike delar. Eldhuset var i dårleg stand. Nytt tilbygg til våningshuset i mellomtida.
Gardsnamn	Moshuset

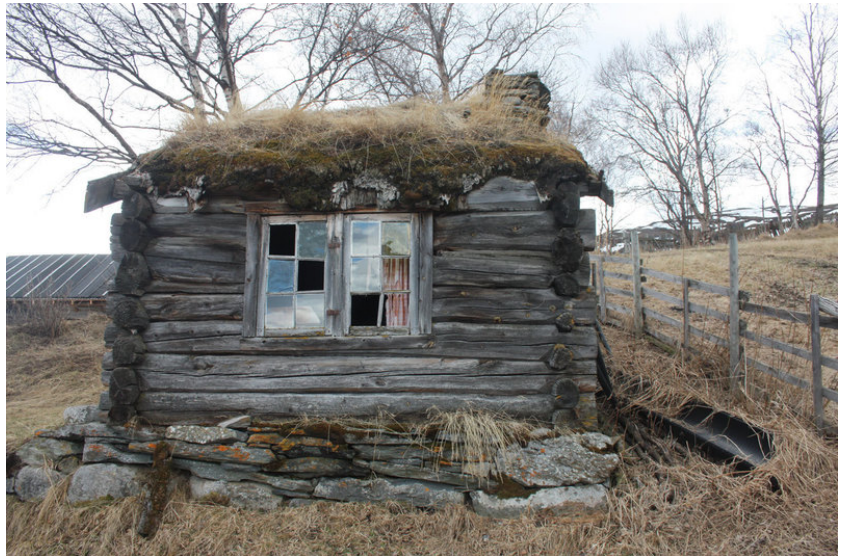
2013 eldhuset

Tilstand: Betydelig tiltaksbehov
Nødvendig med demontering for å få oversikt over driftsbygning og ulike delar. Eldhuset var i dårleg stand. Nytt tilbygg til våningshuset i mellomtida.

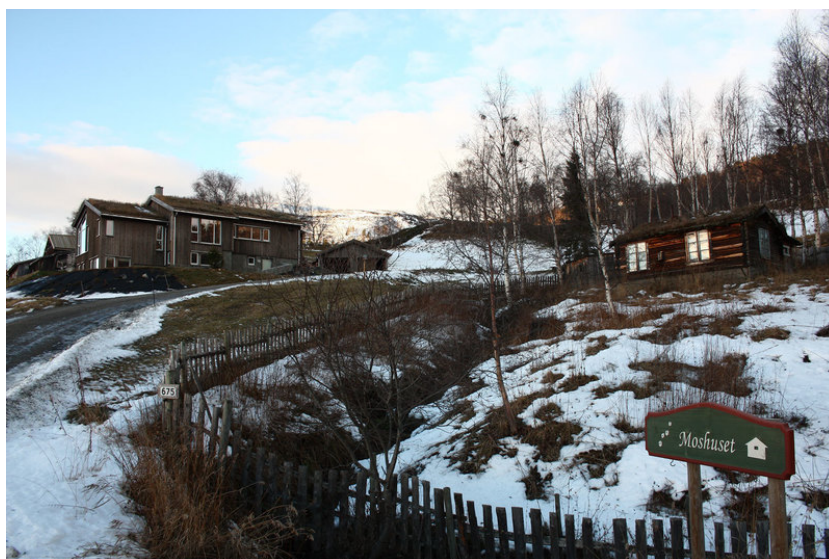
lite hus i utkant, dårleg stand.
